## BELZONA®によるフランジ補修は経費を削減

英国 北海のオフショア石油会社

16インチ、136kgの原油輸送ホースのフランジ面

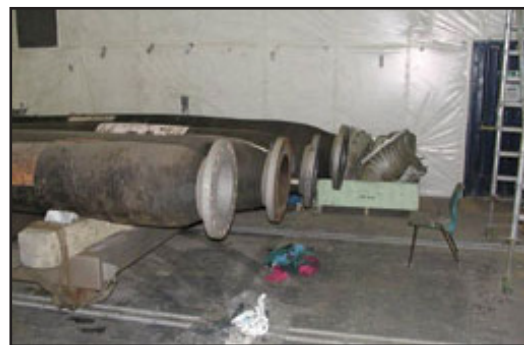
フランジ面外部の腐蝕によりホースの密閉性が損なわれていたため使用不能な状態

1. 補修前の4本のフローティングホース
2. 腐食による損傷と、所定の場所に挿込まれた栓及びシムの拡大写真
3. 施工を完了し、研磨洗浄と圧力検査待ち
