## BELZONA®は擦り切れたホースを使用可能に

カナダの海運会社

擦り切れて破れたゴムホース

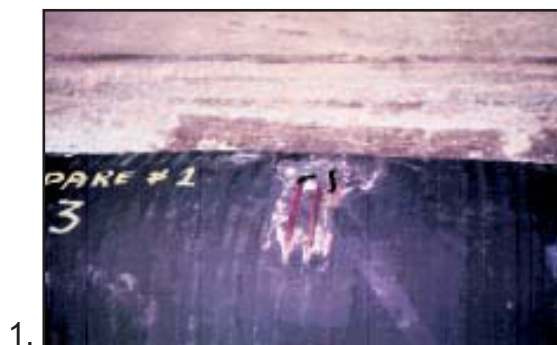
セメント輸送用ホースが擦り切れて破れ、強化ワイヤーがむき出しに

1. 損傷部分
2. 剥がれかけている部分を除去
3. コンディショナー、補強シートとBelzona® 2311(SR-エラストマー)を使用して埋められた損傷部分
4. 補修完了時
