## BELZONA®による原油輸送ホース補修

原油輸送ホース

輸送ホースのフランジシール面が損傷したことによる密閉不全

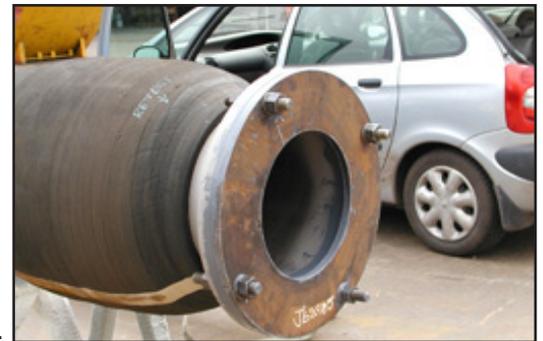
1. 成型型を所定の位置にはめ、しっかりと締める
2. 完全に復元されたセレーション加工入りのシール面
3. その後ホースは国際規格(OCIMF 1991) とダンロップオイル&マリンのテストガイドラインに準拠し、1.8MPaの圧力で検査された。

グリットブラスト処理で亜鉛めっきを除去した後、Belzona® 1321を用いて新しいシール面の形成を行いました。ゴム製の栓をボルト孔に挿し込み、余分な材料が侵入しないように。また、金属製のシムを挿入し、フランジ面上にBelzona® 1321が十分な厚みで形成されるようにして、作業は行われました。
