## BELZONA®エラストマーによる激しく損傷したホースの補修

オランダの浚渫(しゅんせつ)会社

浚渫に使われる大口径のゴム製フローティングホース

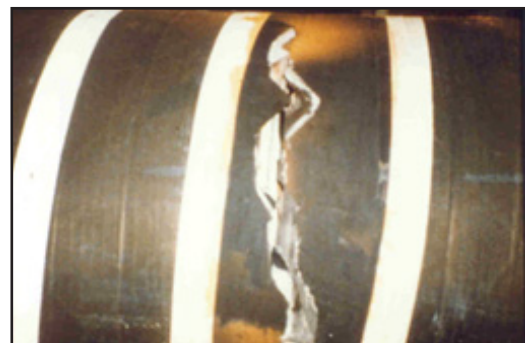
5本のフローティングホースのゴム製被覆材にできた穴、切れ目及び裂け目

1. ゴムパイプ内の典型的な裂け目
2. Belzona® 2111の施工時の様子
3. Belzona® 2111でネオプレン製補強パッチを接着し、順調に作動するフローティングホース
