## BELZONA®が再形成したフランジは5年間漏出無し

英国 北海のFPSO

北海オイル&ガス産業のFPSO石油輸送ホース

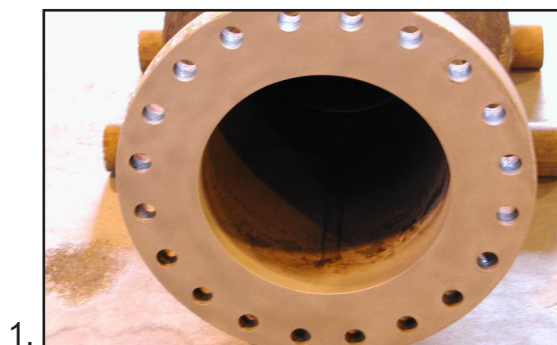
1. 形成の前にブラスト処理されたフランジ面
2. 形成されたフランジ面、1.6MPaで圧力検査
3. 5年間運用された後のホース
4. 5年間運用された再形成フランジ面の拡大写真

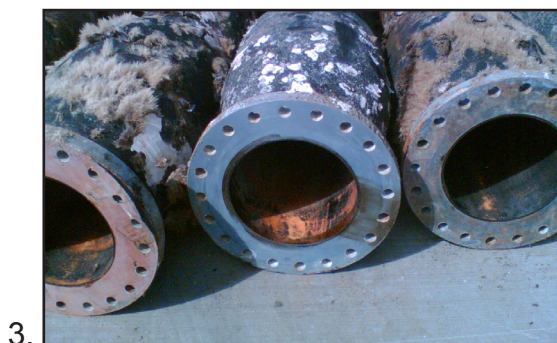
ホースの破棄には£ 25,000(当時のレートで約460万円)もの費用が掛かる上に、ホース交換による遅延を発生させ、FPSOからの石油移送の作業効率が低下してしまうところでした。Belzonaによる補修が行われた箇所は、5年間運用された後の点検でも素晴らしい状態でした。
