## **BELZONA® REPARÉ DES DÉGÂTS DE CAVITATION SUR UNE POMPE D'EAU POTABLE**

Station d'épuration, Etats-Unis

Une pompe verticale d'une station d'épuration municipale dans l'atelier de réparation

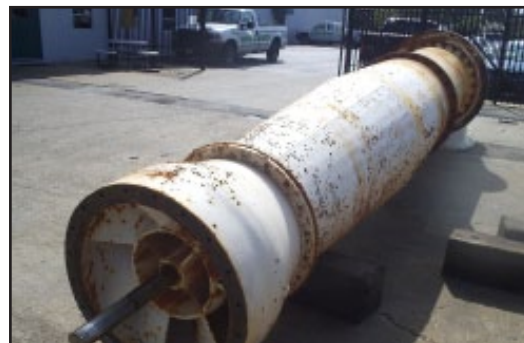
1. Une pompe verticale d'eau potable de 24 inch (61 cm)
2. La cloche d'aspiration montre la cavitation sévère. La pompe est réparée avec Belzona 1111.
3. La pompe de retour à l'atelier. L'inspection a identifié un dégât minime provenant de l'ancienne réparation.
4. L'utilisation de Belzona 1221 pour réparer les dégâts minimes de cavitation.

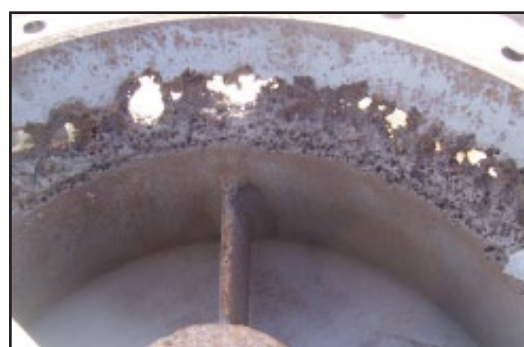
2.

Le bol d'aspiration a été sérieusement endommagé par la cavitation

Janvier 2006 : Métal perdu rechargé avec du Belzona 1111. Résistance ajoutée au corps par la soudure des raidisseurs en acier à l'extérieur de la volute. Avril 2008 : La pompe de retour en atelier pour cause de vibrations. Réparations antérieures inspectées. Des dégâts minimes ont été remarqués et réparés avec du Belzona 1221 suivi par l'application du Belzona 1341 approuvé NSF
