DES ROUETS ENDOMMAGES PAR LA CAVITATION REPARÉS PAR BELZONA

Station d'épuration, Virginie, Etats-Unis

Une pompe verticale de distribution d'eau.

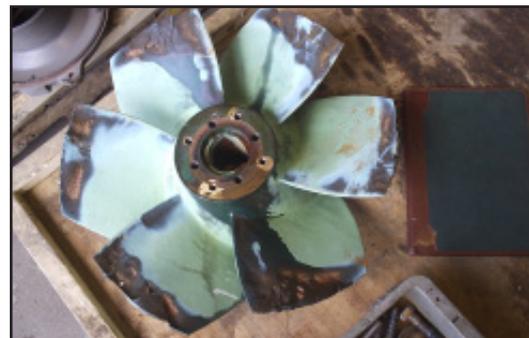
Le rouet était endommagé par la cavitation entraînant des vibrations dans la pompe. Les produits utilisés devaient présenter l'homologation NSF.

1. Le rouet montrant les dégâts de cavitation
2. Le rouet réparé avec Belzona 1221
3. Le rouet revêtu avec Belzona 1341N
4. Le rouet installé sur la pompe et prêt à l'utilisation
