Application Ciblée

Erosion-corrosion des équipements d'écoulement et de circulation des fluides

Solution de Réparation et de Protection des Équipements d’Écoulement des Fluides

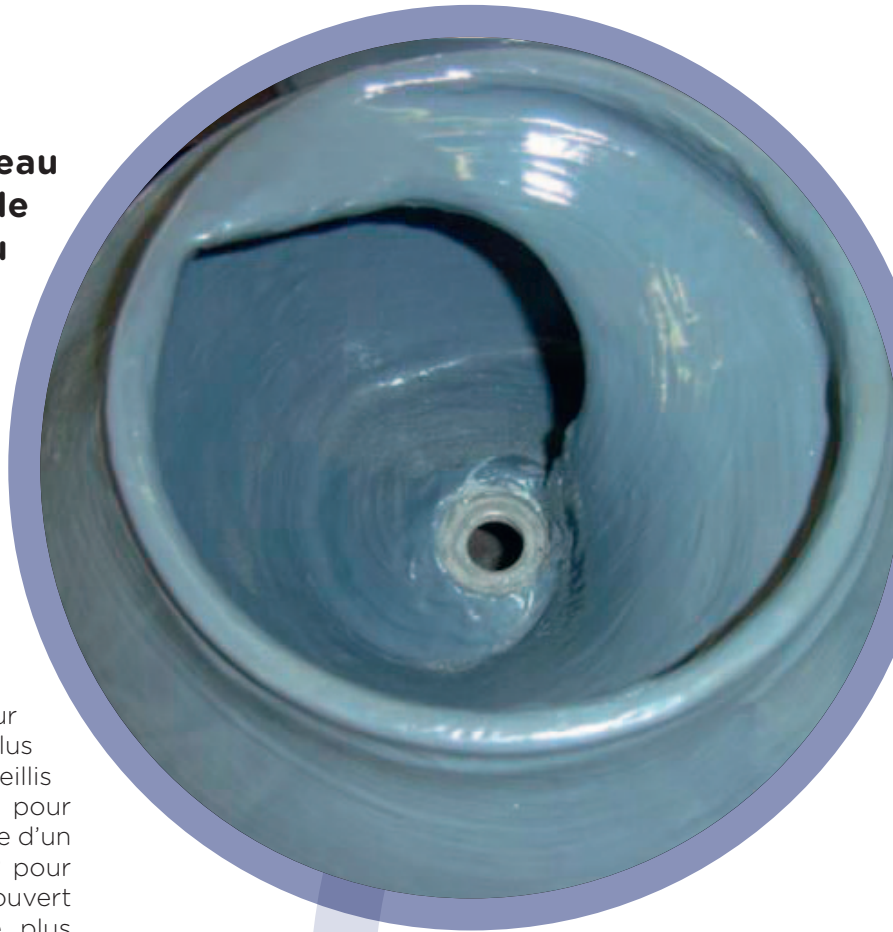
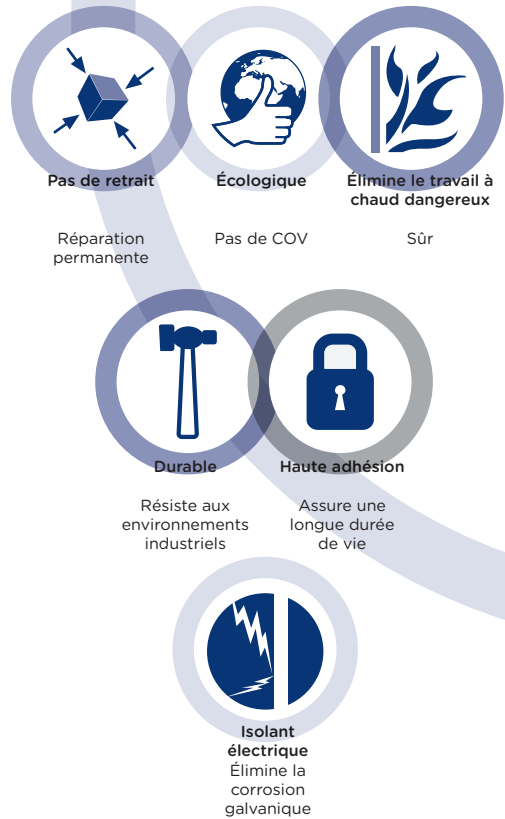
“ L’inspection d’une pompe d’eau de refroidissement a permis de détecter la cavitation avancée du rouet. L’endommagement était tellement sévère que le rouet s’était corrodé jusqu’au stade où un remplacement complet était nécessaire. ”

Belzona® a offert une solution économique pour réparer le rouet, éviter une détérioration plus avancée et réduire toute future cavitation. Un treillis en acier inoxydable a tout d’abord été utilisé pour reformer les pales. Après la reconstruction à l’aide d’un composite de réparation polymérique Belzona® pour obtenir des profils originaux, le rouet a été recouvert d’un revêtement pour assurer une résistance plus avancée à la cavitation.

Pour terminer, la solution Belzona® a permis de rétablir le fonctionnement de la pompe d’eau de refroidissement en trois jours, assurant ainsi un temps d’arrêt minimal et une interruption minimale pour l’équipe en charge des opérations. Il aurait fallu six jours pour recevoir une unité de remplacement, ce qui aurait également nécessité un travail d’usinage.
