Эрозия-коррозия теплообменников

Решение для ремонта и защиты теплообменников

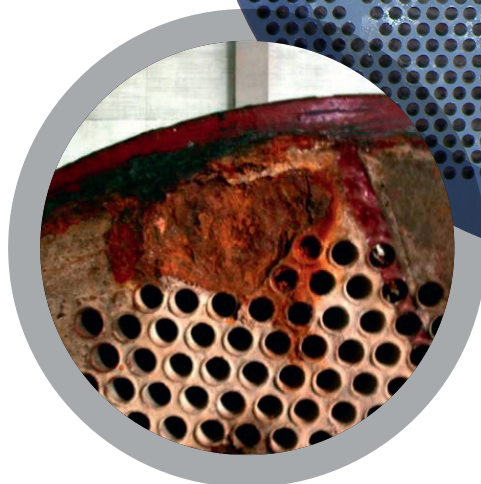
Пример применения

“ Клиент ожидал больших затрат на текущий ремонт из-за сильного повреждения многих узлов теплообменника. После инспекции выяснилось, что в результате электрохимической коррозии и эрозии значительно уменьшилась толщина металла трубной доски. В результате этого охлаждающая жидкость попадала в рабочую жидкость, тем самым загрязняя её, что приводило к необходимости остановки всей системы. ”

Belzona® предоставила экономически эффективное решение, при помощи которого не только были восстановлены повреждения трубной доски и устранены течи, но также была предотвращена коррозия. Материалы Belzona® изолировали разнородные металлы конструкции теплообменника, исключив дальнейшую электрохимическую коррозию.

Теплообменник был быстро возвращен в эксплуатацию, полная стоимость его ремонта составила всего лишь небольшую часть планировавшихся расходов по замене оборудования. После пяти лет эксплуатации, плановая инспекция подтвердила факт отличного рабочего состояния теплообменника.
