IN FOCUS: Réparations Offshore

SOLUTIONS IN-SITU POUR ASSURER UN RETOUR EN SERVICE RAPIDE

GARDER LES PLATEFORMES EN PLACE ET SÉCURISÉE

SUCCÈS DE L'ENTRETIEN DE PONT SUR UNE PLATE-FORME EN MER DU NORD

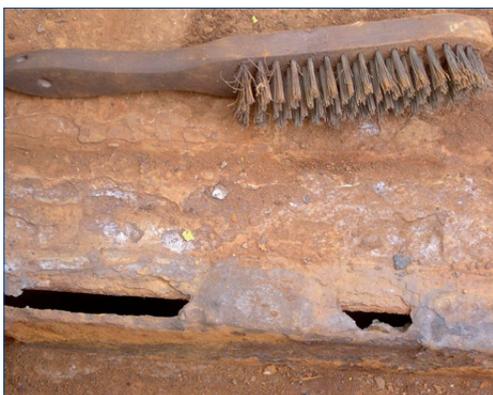
Pont troué

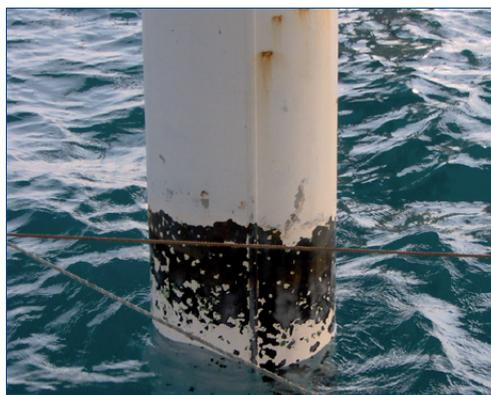
Jambe de plate-forme corrodée

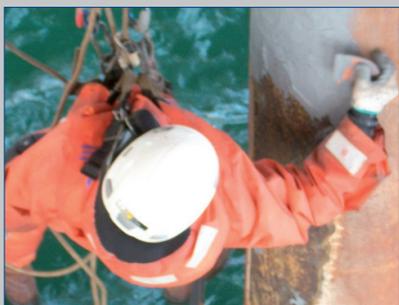
Matériau de réparation de grade pâteux:

» [Belzona 1212](#) pour les réparations d'urgence

» [Belzona 1161 \(Super UW-Metal\)](#) pour les grandes zones réparations

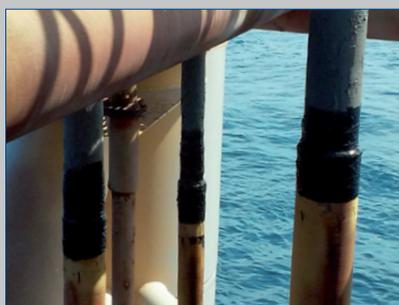
Étanchéité élastique:

» [Series Belzona 2000](#) Elastomères pour la réparation en caoutchouc et des applications d'étanchéité

» [Belzona 3411 \(Encapsulating Membrane\)](#) protection des brides contre la corrosion

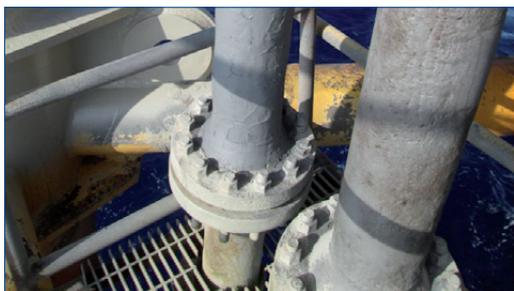
Piqûres remplies avec Belzona 1121

initiale de la paroi de la colonne montante a dû être reconstruite avant d'être renforcée avec le [Belzona SuperWrap II](#). En raison de piqûres graves de la paroi, [Belzona 1121 \(Super XL-Metal\)](#) a été choisi pour remplir les zones piquées et pour restaurer le profil d'origine du tuyau. [Belzona SuperWrap II](#) a été appliqué sur le tuyau en 4 bandages (8 couches) en conformité avec la conception d'ingénierie. Belzona 9382 a été appliqué pour consolider la réparation pendant le durcissement. Après un durcissement de 24 heures, la surface durcie a été lavée, poncée et le tuyau a été revêtu de [Belzona 1121](#), avant l'application d'une couche de finition en uréthane. L'installation du système a duré 7 heures, avec un temps supplémentaire de 24 heures pour lui permettre de durcir, sans perturber le fonctionnement de la plate-forme.

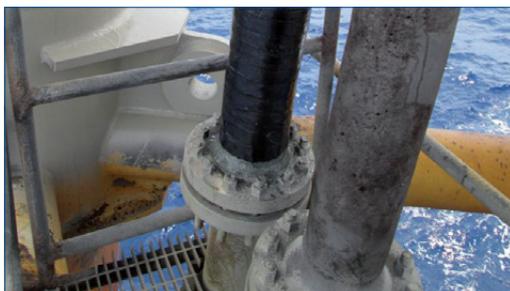
Quatre bandes de Belzona 1982 appliquées

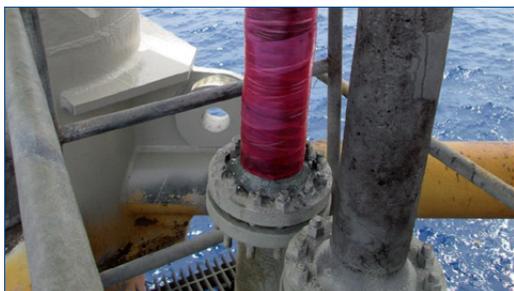
Belzona 9382 pour consolider la réparation

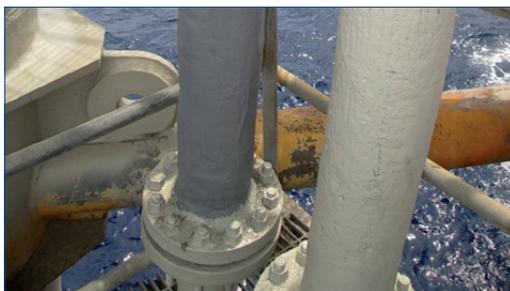
Application complète

[Belzona SuperWrap II](#), un système de réparation composite conforme à la norme ASME/ISO, spécialement conçu pour renforcer des substrats métalliques, a été choisi car il permet à la réparation d'être effectuée in situ et avec une interruption minimale des opérations. L'épaisseur

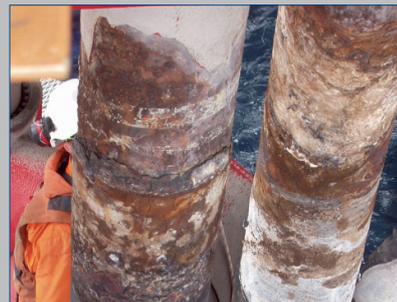
Problèmes communs

- » La détérioration de la surface due à un contact permanent avec l'eau de mer
- » La perte d'intégrité de la conduite
- » La dilution des murs dans les zones marnantes
- » La détérioration des risers

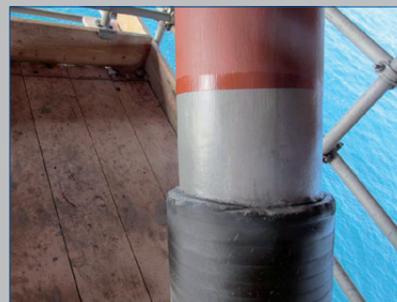
Solutions Belzona

Belzona offre un système complet, qui restaure le métal corrodé et les revêtements in-situ, scelle la zone d'amorçage en néoprène de la colonne montante, empêchant ainsi la pénétration de l'eau.

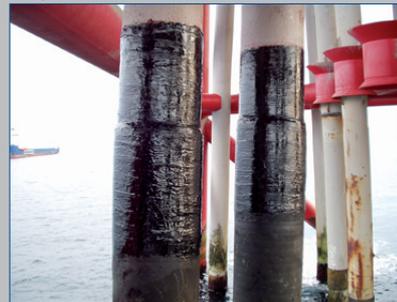
Les produits recommandés

- » [Belzona SuperWrap II](#) pour la réparation des défauts minces de la paroi,
- » [Belzona 5831 \(ST-Barrier\)](#) pour la protection contre la corrosion
- » Elastomères [Belzona 2100](#) pour l'étanchéité des risers

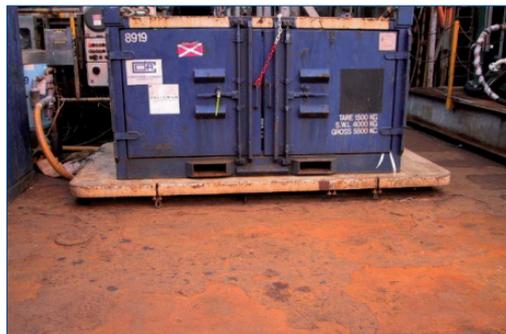
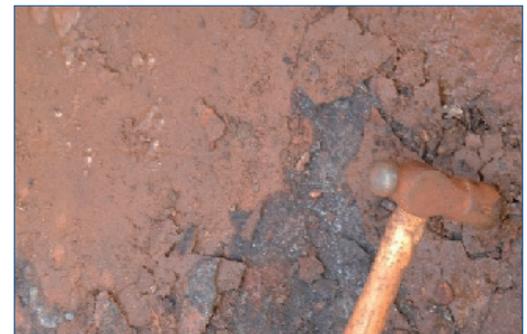
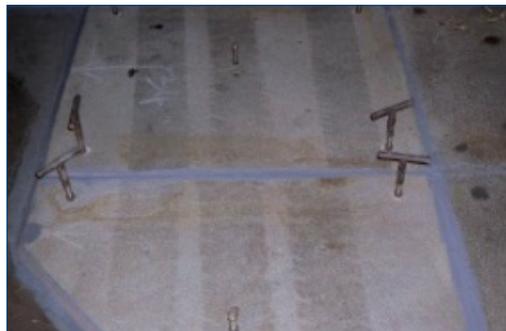
Plate-forme corrodée

La technologie de collage à froid Belzona a été appliquée sur un pont gravement détérioré sur une plateforme en mer du Nord en 2004. Le pont était devenu affaibli par l'exploitation quotidienne et la météo. La plate-forme en acier d'origine de 8mm était corrodée à de nombreux endroits et la soudure n'était pas une option en raison de la protection contre l'incendie installé sous le pont.

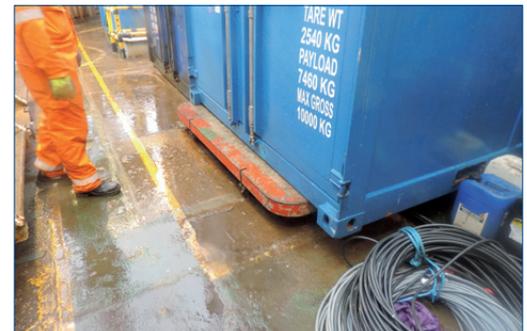
Pont inspecté en 2015, 11 ans plus tard après l'application: solution en excellent état

La procédure d'application suivante a été développée, spécifiée et appliquée par une équipe compétente, qui a reçu une formation complète Belzona. Des plaques d'acier, forées pour accueillir les boulons de levage et les ports d'injection, ont été préparées et placées sur le pont sablé. Les boulons de levage ont été utilisés pour obtenir des niveaux précis. Les côtés des plaques ont été endigués en

utilisant une pâte époxy. Un époxy de grade fluide a été ensuite injecté dans les vides en utilisant une pompe airless pour sceller et lier la plaque de renfort sur le pont pour atteindre un contact complet. Des tests indépendants ont montré que le procédé de collage Belzona dans cette application était de résistance équivalente à une plaque soudée. Une très bonne résistance à la charge d'impact a été réalisée et considérée par les concepteurs d'ingénierie indépendants pour être "suffisamment robuste pour résister aux rigueurs des opérations dans la zone de pose". Les opérations n'ont pas été interrompue et la protection contre l'incendie dans la salle des machines ci-dessous n'a pas été affectée. Ce travail a été inspecté chaque année et maintenant, presque 12 ans plus tard, est encore en parfait état.
