# IN FOCUS: Bandage Composite

## ENVELOPPEZ-LE AVEC DU BELZONA

### Bandages composites à durcissement à froid

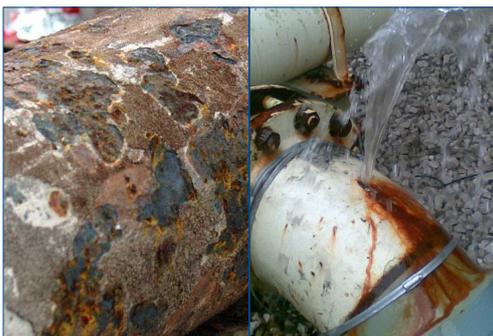
Fig 1 : Érosion, corrosion et dommages par piqures.

Maintenir l'intégrité des canalisations est un des enjeux majeurs pour les propriétaires d'actifs et les opérateurs. Comme tous les conduits principaux des fluides de process, les canalisations sont susceptibles de subir des dommages liés à la corrosion, à l'érosion ainsi que des dommages mécaniques (voir fig. 1). Si ces problèmes ne sont pas traités à temps, il y a de fortes chances que des risques environnementaux ainsi que des incidents surviennent, engendrant ainsi des coûts élevés. Savoir comment minimiser la probabilité de ces événements à long terme représente un défi majeur pour l'industrie.

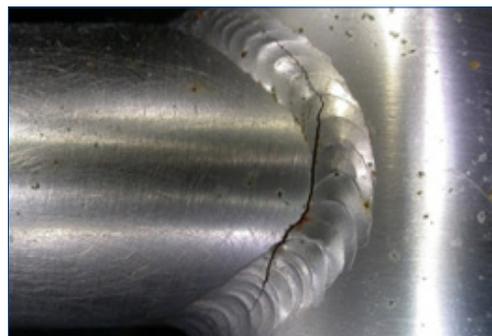
Fig 2 : Fissuration sous contrainte sur une soudure

Historiquement, les canalisations endommagées étaient réparées en coupant la section concernée qui était par la suite remplacée par une nouvelle section soudée. Cela nécessitait l'arrêt total de la production et impliquait un travail à chaud pouvant conduire à des problèmes de métallurgie, des risques pour la sécurité des applicateurs ainsi que de graves problèmes environnementaux si les risques n'étaient pas soigneusement pris en charge (voir Fig. 2).

Le soudage doit être effectué dans un environnement contrôlé, en veillant à ce que l'atmosphère soit exemptée d'hydrocarbure en raison du risque d'explosion associé au travail à chaud. En outre, le soudage peut entraîner des problèmes métallurgiques, tels que la fissuration sous contrainte sur une soudure ou encore la corrosion localisée.

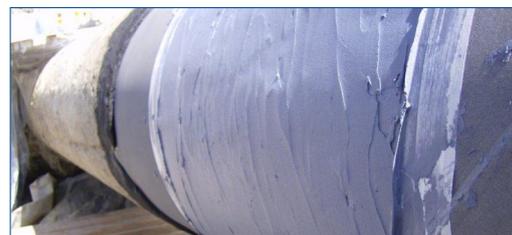
Polymère adhésif

Ces systèmes de matériaux composites de réparation sont composés d'un polymère liant/adhésif et d'un renfort fibreux. Le renfort fibreux va permettre de renforcer la résistance structurelle du polymère, qui offre quant à lui une résistance à la corrosion ainsi qu'une adhérence à la surface.

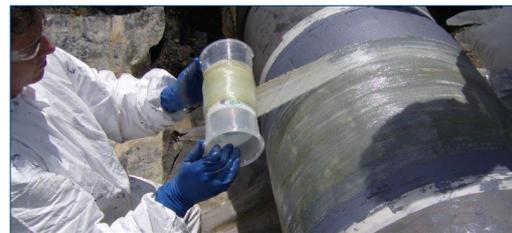
Fibre de Renforcement

La bande de renforcement apporte de la résistance à la réparation après avoir été incorporée au polymère. La bande de renforcement est généralement faite de carbone ou de fibres de verre. Il est important de signaler que les fibres de verre sont moins rigides, moins couteuses, plus faciles à couper, à concevoir et plus simples à appliquer que les fibres de carbone.

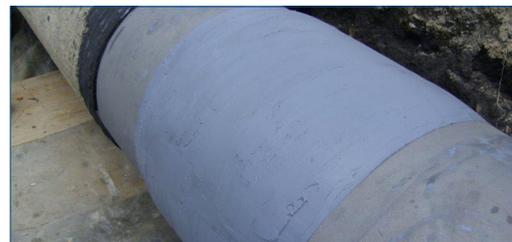
Application complète

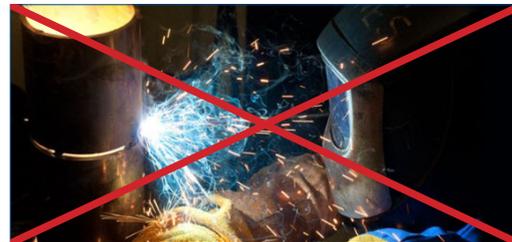
Le travail à chaud n'est pas nécessaire

En comparaison, le bandage peut être appliqué in situ et en service. Il durcit à froid et la tuyauterie ne subit pas de contrainte. De plus, une réparation de ce type pourra être réalisée en quelques heures.

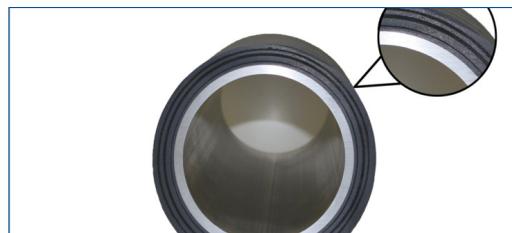
Composite de réparation à trois composants après achèvement

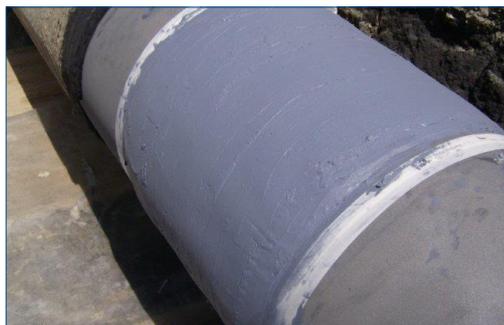
Application de la base polymère

Le système Belzona SuperWrap, entièrement conforme, a été choisi et conçu en accordance avec les normes Belzona les plus strictes. Les tuyaux hydrocarbures ont nécessité deux couches de matériau, alors que les tuyaux de transfert d'huile ont été encapsulés en utilisant cinq couches. L'application a eu lieu en juin 2013 et le client, satisfait du résultat, nous a sollicités pour d'autres réparations de ce type sur le reste de la tuyauterie exposée dans les mois suivants. La durée de vie prévue de cette application est d'au moins 10 ans, cette durée pouvant être prolongée après une inspection en 2023. ■

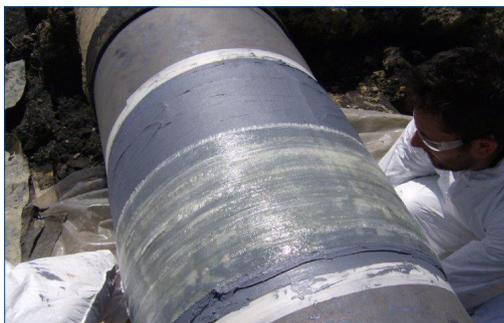
Renforcer avec de la résine imbibé enveloppé

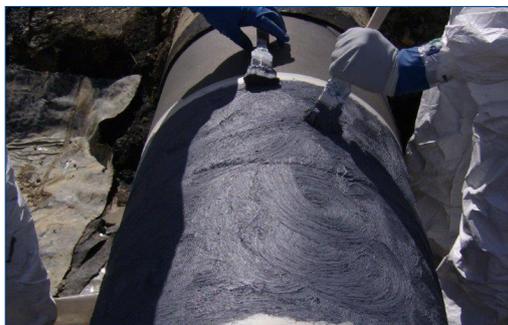
Imprégner la surface

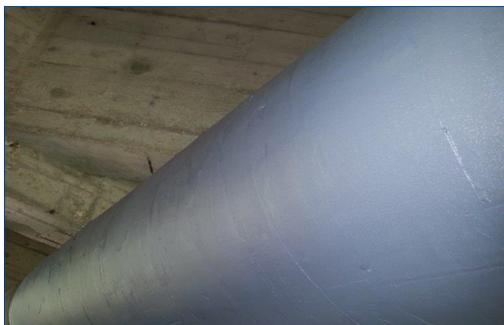
Lisser avec une base en polymère

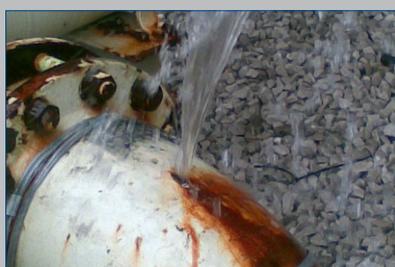
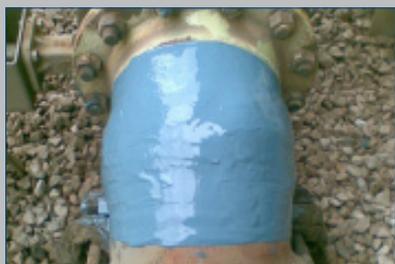
**CAS D'APPLICATION N°2**

Une canalisation dans une raffinerie souffrait de fins défauts traversant la paroi, causés par une grave corrosion externe et de la corrosion par piqûres. En raison des risques de santé et de sécurité, le grenailage pour préparer la surface n'était pas envisageable, et le client exigeait une solution rapide à ce problème avec un minimum de perturbations, chaque jour d'arrêt leur coûtant 1,5 millions de Livres Sterling.

Une équipe d'application a travaillé en service, sans que la production ne soit interrompue. Une plaque a été collée à l'aide de Belzona 1221 (Super E-Metal) sur la zone perforée où les fuites étaient présentes. Un bandage temporaire a été créé autour de cette zone à l'aide du même matériau. Puis, l'ensemble du tuyau a été enveloppé avec Belzona 4301 (CR1), un matériau reconnu pour ses excellentes propriétés de résistance chimique.

Le bandage Belzona 1831 (Super UW-Metal) a été appliqué sur la partie supérieure et également utilisé pour encapsuler la bride adjacente. Ce système ingénieux a été choisi judicieusement : si le métal en dessous du bandage Belzona continue de se détériorer et qu'un défaut au travers de la paroi apparaît, l'enveloppe Belzona 4301 (CR1) va résister au contenu du tuyau. Belzona 1831 (Super UW-Metal), quant à lui, va ajouter une résistance mécanique, tout en protégeant en même temps la canalisation de dommages externes. L'application a été menée en seulement 3 jours. ■

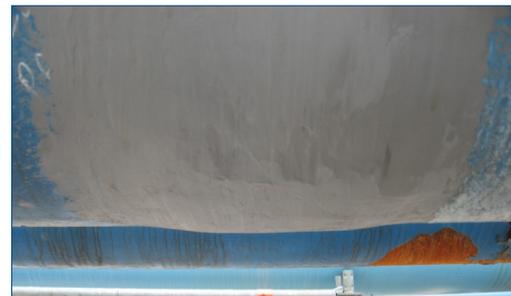
Bandage temporaire pour maintenir la zone

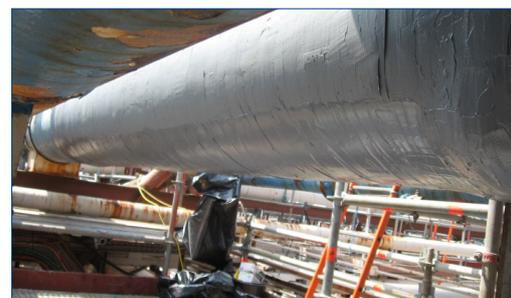
Belzona 4301 (CR1) pour la résistance chimique

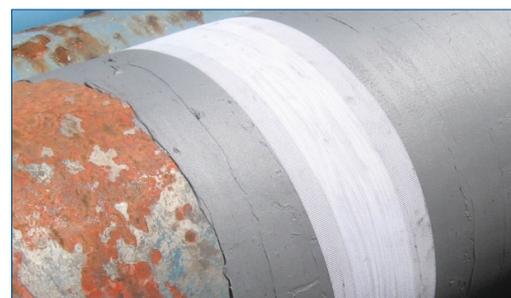
Belzona 1831 (Super UW-Metal) Remplissage final et enveloppe

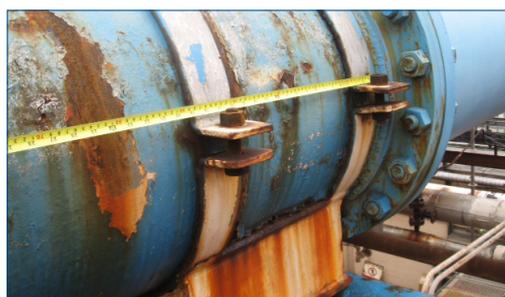
Canalisation endommagée

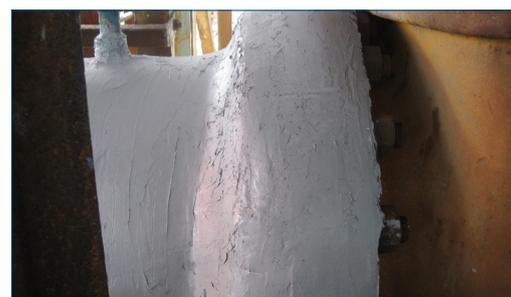
Belzona 1831 (Super UV-Metal) scellage de bride
