# IN FOCUS: Proteção de flanges

## SOLUÇÕES PARA REPARO E PROTEÇÃO DE FLANGES

# UM REPARO DE FLANGE SEGURO

# FLANGE DE 52" PROTEGIDO E AINDA EM OPERAÇÃO

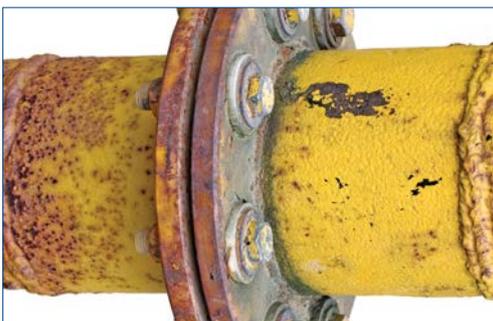
Corrosão generalizada em flange

A corrosão por frestas é um mecanismo comum de dano, no qual ocorre uma concentração de substâncias corrosivas em uma região localizada. De fato, a velocidade de corrosão é acelerada pela concentração de materiais corrosivos em um espaço confinado. A fresta entre duas faces de flange é o ambiente ideal para a corrosão por frestas. A face do flange é especialmente suscetível à corrosão por frestas quando este é usado em ambientes extremamente corrosivos.

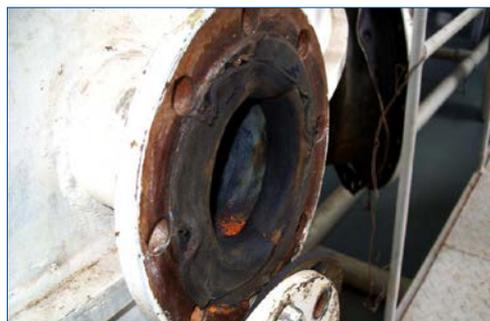
Face de flange fortemente oxidada

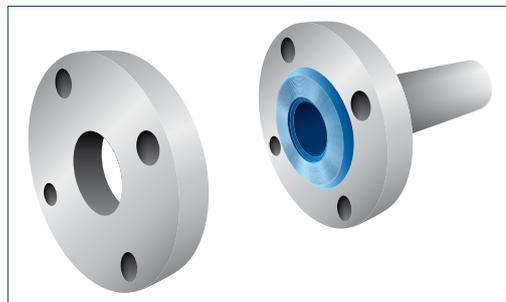
Face de flange reparada com **Belzona** Kit de formação de face de flange

O kit de formação de face de flanges Belzona é um kit único de reparo para ajudar a tecnologia de formação de face de flanges no combate aos problemas comuns de ajuste de superfícies de juntas flangeadas, como distorção térmica, corrosão e erosão. Combinado aos compósitos epóxi Belzona com dois componentes para reparo (consulte o seletor de produtos abaixo), este kit para reparo de flanges oferece um pacote completo de solução simples de instalar e econômica.

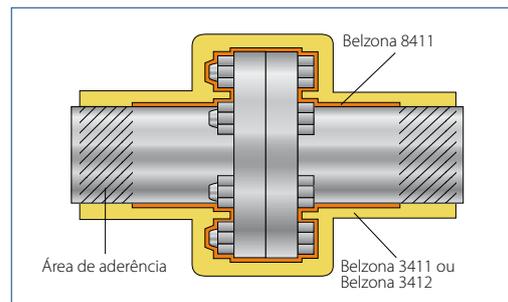
Sistema Belzona de encapsulamento de flanges

Esses sistemas duráveis podem ser usados para proteger a maioria de formatos, tamanhos ou configurações contra a corrosão e encapsular inteiramente o flange a fim de impedir a penetração de umidade. Belzona 8411 também apresenta propriedades desmoldantes, que permite que os revestimentos Belzona 3411 e Belzona 3412 sejam destacados das juntas para permitir sua inspeção.

Quando é preciso fazer manutenção, os sistemas podem ser simplesmente abertos cortando-se, com uma faca afiada, através das membranas, no espaço entre as faces do flange, em toda a circunferência deste. As membranas serão, então, puxadas para expor os parafusos e flanges. Feita a manutenção, as membranas podem ser novamente dobradas a suas posições originais e vedadas com uma quantidade adicional de Belzona 3411 ou Belzona 3412.

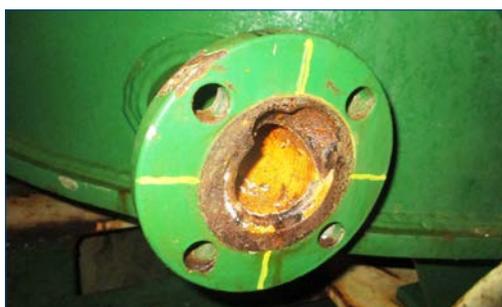
Face de flange altamente oxidado

O revestimento existente havia falhado, levando à corrosão da parte interna do vaso e a uma perda metálica intensa nos flanges adjacentes. O cliente não podia usar trabalho a quente e tinha um tempo limitado para a execução da aplicação. Na verdade, os métodos convencionais de reparo com corte e solda envolvem trabalho a quente e exigem a substituição dos flanges, o que pode não ser possível em situações de emergência, especialmente em áreas de acesso limitado como as plataformas offshore.

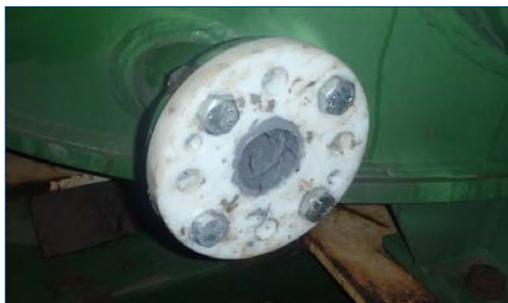
Molde posicionado com material Belzona

A solução de formação de face de flanges Belzona foi escolhida para o reparo por não requerer trabalho a quente nem substituição dos flanges e por poder ser executada rapidamente, diminuindo o tempo de parada. Depois que a superfície da face do flange foi preparada, o material Belzona selecionado foi misturado e aplicado à superfície danificada e ao molde, empurrando bem o material para dentro do perfil preparado. As duas superfícies foram unidas e, quando o nível correto foi atingido, o molde foi parafusado ao flange.

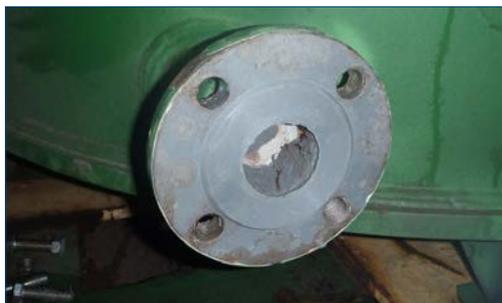
Formação de face de flange concluída

Quando o produto estava suficientemente curado, o molde foi desmontado e os parafusos removidos, deixando uma face perfeitamente selada ao flange original.

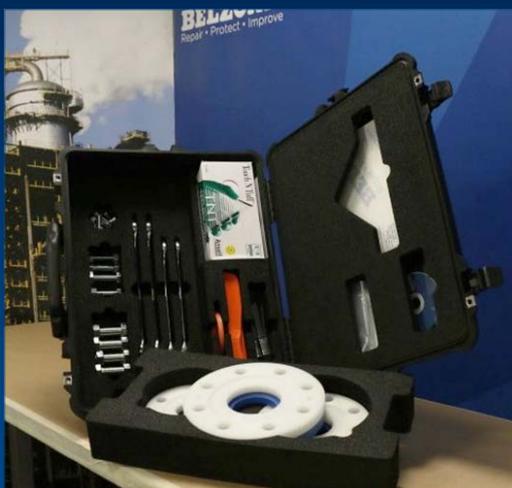
- Simples de usar, já que todos os acessórios necessários estão em um kit
- Contém seis moldes plásticos reusáveis
- Leve para permitir fácil transporte aos locais de emergência e áreas com acesso limitado
- Tempo de parada de operação reduzido, já que o kit elimina a necessidade de discos de reposição

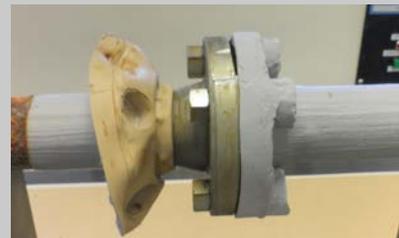
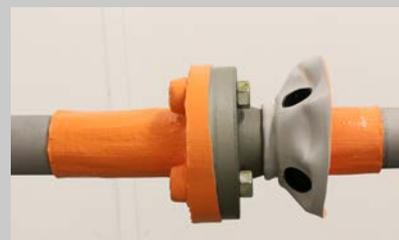
Após 1000 horas de exposição à atmosfera de névoa salina, nenhuma corrosão foi relatada sob o sistema de encapsulamento. Como comparação, a parte de aço que ficou exposta no final do flange apresentou alto nível de corrosão.

A resistência à corrosão do sistema Belzona 3411 foi comprovada no teste de névoa salina, usado para avaliar a capacidade de um revestimento resistir ao ataque contínuo de um névoa salina. A câmara de sal transforma uma solução de cloreto de sódio a 5% em uma névoa aquecida a 35 °C.

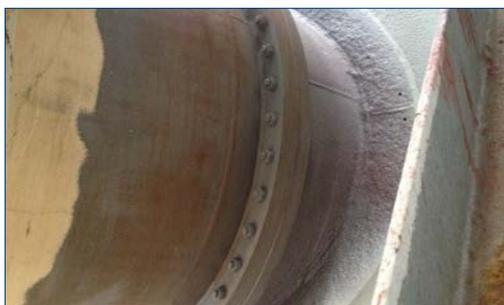
Flange de 52" granalhado

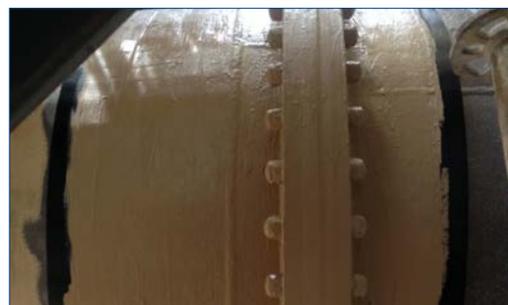
Primeira camada de Belzona 3411 aplicada

A aplicação foi realizada pela equipe da planta, segundo os procedimentos de aplicação da Belzona. O cliente economizou milhares de dólares em relação ao sistema anterior, de fibra de vidro, com instalação mais fácil. A unidade foi inspecionada 90 dias depois da instalação e parecia tão bem quanto no primeiro dia. O cliente ficou muito satisfeito com a solução Belzona e está planejando usar Belzona 3411 em outros flanges. ■

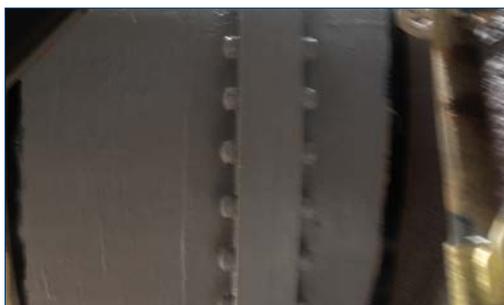
Aplicação concluída no flange

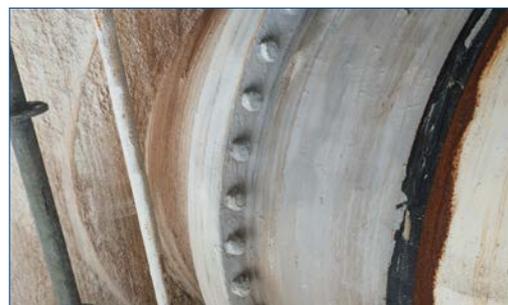
Flange em perfeitas condições depois de meses em serviço
