Ausgabe 103

# BELZONA REPARIERT UND RÜSTET SCHNELL EINE TURBINE NACH

## Belzona repariert und schützt erfolgreich eine Francis-Turbine in einem Wasserkraftwerk

NICHT MEHR REPARIERBAR?  
- BELZONA NIMMT DIE HERAUSFORDERUNG AN  
Belzona Polymertechnologie beseitigt den Bedarf an teuren Ersatzteilen für eine Francis-Turbine

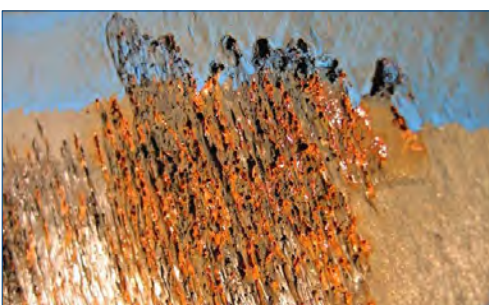
Bild 1: Kavitationsschäden an Stützschaufeln

Die von Erosion, Korrosion und Kavitation beschädigten Teile (s. Bild 1 und 2), können mithilfe der Zweikomponenten-Reparatursysteme wiederaufgebaut werden. Mit dieser Methode kann man das Ersetzen des beschädigten Materials durch den gleichen Werkstoff, was die Anfälligkeit des Substrates für weitere Schäden erhöht, vermeiden. ▶▶

Im Gegensatz zu traditionellen Reparaturverfahren, die eine lange Reihe von Problemen verursachen können, bieten Kaltbeschichtung und Verbundwerkstoffe eine gute Alternative. Während die pastöse Ausführung von Belzona das Substrat wiederaufbaut, gewährleistet die Beschichtungslösung eine Schutzschicht. Diese Methode verhindert die Korrosion vollkommen und sichert langfristigen Schutz der Ausrüstung.

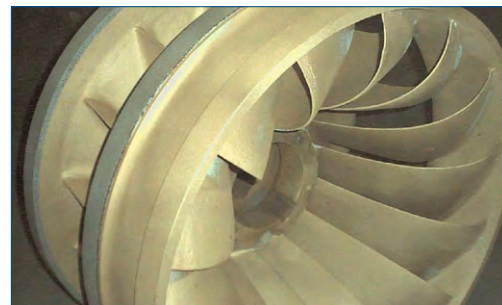
Francis-Turbine nach Sandstrahlen

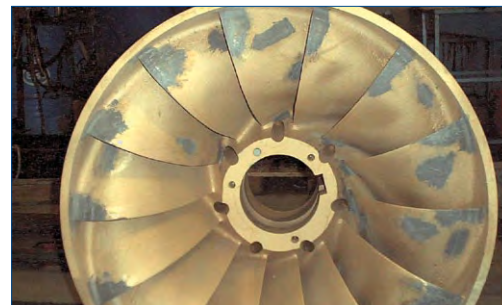
[Belzona 1341 \(Supermetalgilde\)](#) Einsatz am Laufrad

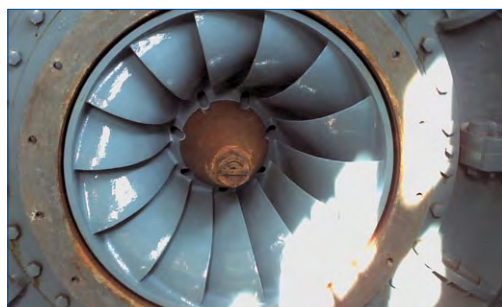
Repariertes Laufrad installiert und betriebsfähig

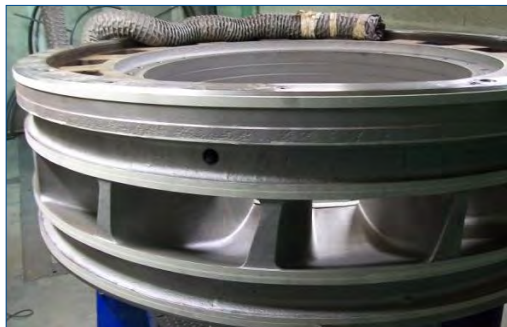
Eine Belzona-Anwendung wurde bei einem Turbinenlaufrad durchgeführt, welches vor 15 Jahren das letzte mal mit Belzona beschichtet wurde. Die ursprüngliche Beschichtung war in einem guten Zustand, mit Ausnahme der Teile die umfangreicher Kavitationsbeschädigung ausgesetzt waren. Als die Originalanwendung stattfand, war [Belzona 2141 \(ACR-Fluid Elastomer\)](#) noch nicht entwickelt. Der Kunde war mit der Leistung von der Belzona Beschichtung zufrieden und hat sich entschieden, diese zu erneuern, um den Erosion- und Korrosionsschutz weiter zu gewährleisten.

Gestrahltes Laufrad vor dem Einsatz

[Belzona 5811 \(Immersion Grade\)](#), eine Hochleistungsschutzbeschichtung wurde bei den Unter- und Oberteilen der Turbine angewendet, da diese Teile nur Korrosionsschutz benötigten. [Belzona 2141 \(ACR-Fluid Elastomer\)](#) und [Belzona 1341 \(Supermetaglidle\)](#) wurden bei

dem Mittelteil der Turbine angewendet, bei dem Kavitationsschäden zuvor auftraten. Da das Elastomer die Kavitationsprobleme anspricht und die glatte hydrophobe Beschichtung das Metall vor Erosion und Korrosion schützt, hat sich das System als die ideale Lösung zum langfristigen Schutz der Turbine angeboten.

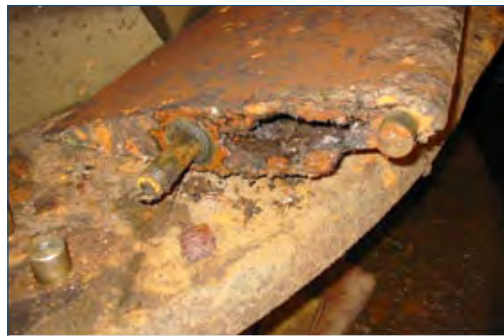
Eine Francis-Turbine in einem Wasserkraftwerk wurde in einem schrecklichen Zustand gelassen, verursacht durch Rückstände im Wasser in Verbindung mit Erosion und Korrosion. Da die Francis-Turbinen Hochdruckströmungen ausgesetzt sind, hat der Kunde nach einer Lösung gefragt, die langfristigen Schutz vor Erosion, Korrosion und Schlagbeschädigung durch von im Wasser vorkommenden Gegenständen, gewährleistet.

Beschädigtes Leitschaufel

Die Leit- und Stützschaufeln wurden sandgestrahlt und mithilfe eines langlebigen Korrosionsbeständigen Verbundstoffes, [Belzona 1111 \(Super Metal\)](#) überholt. Eine glatte hydrophobe Epoxy Beschichtung wurde verwendet, um das Laufrad vor Erosion und Korrosion zu schützen und eine glatte Oberfläche, die die verbesserte Strömung ermöglicht, zu erzeugen. Nach der Überholung und Beschichtung der beiden Leitschaufeln und des Laufrades hat der Kunde eine Leistungssteigerung in Höhe von 10-15% festgestellt. Nach 3 Jahren im Einsatz wurde lediglich ein kleiner Schaden repariert, welcher durch einen Schlagschaden verursacht wurde. Kleine Nachbesserungsarbeiten wurden auch nach einer Flut im Jahr 2006 durchgeführt und der Kunde war mit der Anwendung sehr zufrieden. ■

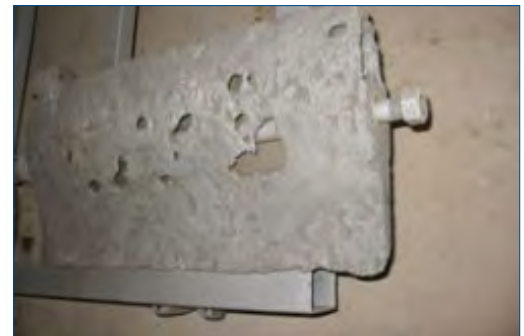
Leitschaufel nach Sandstrahlung

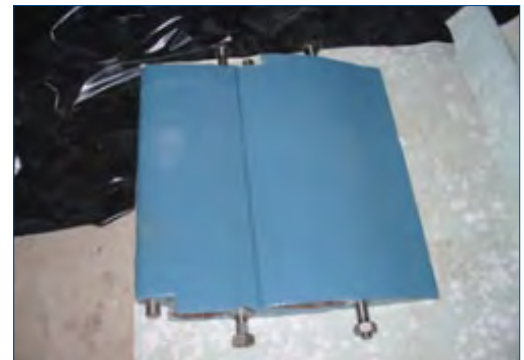
Leitschaufel nach Beschichtung mit [Belzona 1341 \(Supermetalglide\)](#)
