## 贝尔佐纳 (Belzona®) 是防护 化学污染区的完美材料

美国北卡罗莱纳州的化学炼油厂

2001年10月

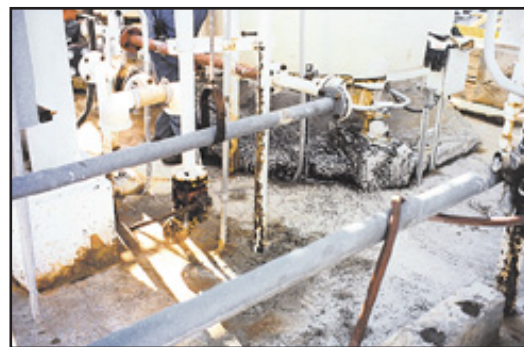
重复暴露于浓盐酸和氢氟酸，侵蚀混凝土基材。

1. 清洗污染区后
2. 用贝尔佐纳 (Belzona®) 4131(乳浆抹面)重建被侵蚀的区域
3. 在上最后一层涂层以前使用贝尔佐纳 (Belzona®) 4911(乳浆TK调节剂)
4. 施工完成。
