贝尔佐纳 (Belzona®) 保护腐蚀性化学污染区

客户
美国阿拉巴马州电厂

工况条件
污水处理厂的腐蚀性化学污染区

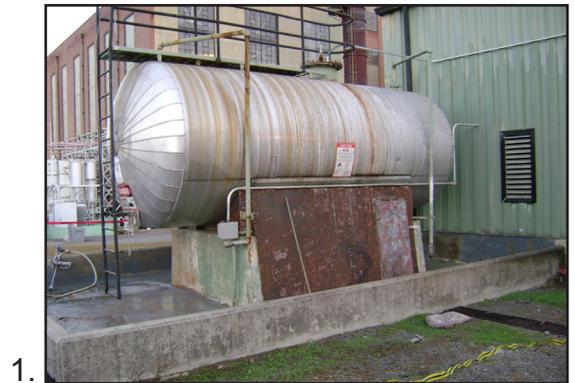
问题
防腐蚀涂层失败，需要涂抹一个新的不透水涂层。

照片
1. 在移除旧涂层前的污染区
2. 移除旧涂层后的污染区
3.&4. 施工完成

施工程序
该应用程序是按照贝尔佐纳施工技术指导TCC-15所指示进行。移除旧涂层使用高压水喷射。贝尔佐纳 (Belzona®) 5811 (浸泡等级)同时应用于污染区和罐底基。
