## 贝尔佐纳(Belzona®) 给聚合物混凝罐体第二生命

客户  
俄罗斯电厂

工况条件  
在60°C的水处理间用含有22%硫酸的玻璃纤维加强聚合物混凝土罐体

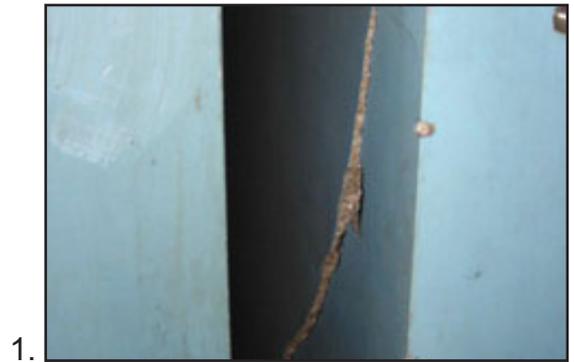
- 照片
1. 遭受严重受损的罐体
  2. 另一个受损的罐体
  3. 使用贝尔佐纳(Belzona®) 4111 (乳浆石英) 后的状况
  4. 使用后贝尔佐纳(Belzona®)4341 (乳浆石英CR4) 后的状况
