## BELZONA® RECOUVRE UNE CANALISATION A DECOUVERT

Usine chimique, Royaume-Uni

Juillet 2006

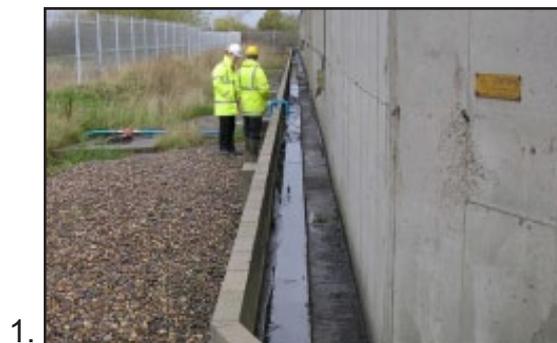
Sous de fortes averses de pluie, la canalisation fuit à travers la jonction sol/mur en béton et à travers les murs poreux.

1. Vue générale de la canalisation ouverte.
2. Première couche de Belzona 5811
3. Seconde couche de Belzona 5811
4. Application terminée

L'application a été réalisée selon la procédure Belzona TCC-15. La canalisation a été lavée sous pression afin de retirer toute poussière et contaminants, puis laissée sécher. Un fillet de Belzona 4131 a été formé le long de la jonction sol/mur, suivi de deux couches de Belzona 5811.
