BELZONA® REND ETANCHE UNE ZONE DE STOCKAGE DE 2000M²

Usine chimique, Etats-Unis.

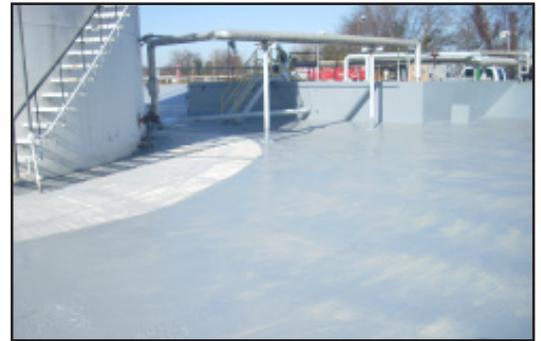
Echec du revêtement et fissures sur le béton de la digue.

1. Vue d'ensemble de la zone de stockage.
2. Fermeture des joints de dilatation.
3. Application de la 2ème couche de Belzona 5811.
4. Résultat après application de la couche finale de Belzona 5111.

L'application a été réalisée selon la Procédure Belzona TCC-15. Le béton a été soumis à un jet d'eau de très forte pression dans le but de se débarrasser de la couche se détachant et des joints de dilatation. Ces derniers sont alors étanchéifiés avec le produit Belzona 4521. Deux couches de Belzona 5811, recouvertes par la suite d'une couche de Belzona 5111 (protection contre les UV) ont été appliquées sur la totalité de la zone de stockage.
