## **BELZONA® REPARE ET PROTEGE UN BAC DE RETENTION D'ACIDE SULFURIQUE**

Raffinerie d'acide sulfurique, Etats-Unis.

Zone de confinement secondaire de 80m<sup>2</sup> contenant de l'acide sulfurique à 98%.

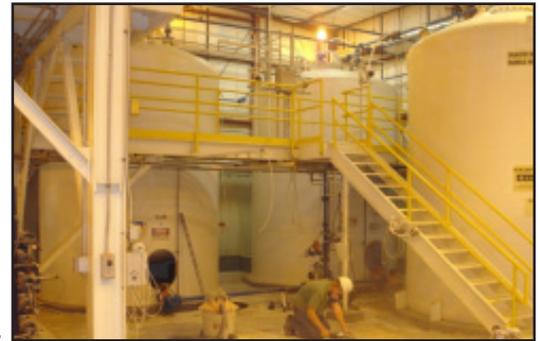
1. Vue d'ensemble de la zone de stockage de produits acides.
2. Vue du béton endommagé.
3. Vue de la reconstruction de la nouvelle surface de la zone de confinement
4. Résultat après application de la solution Belzona 4311.

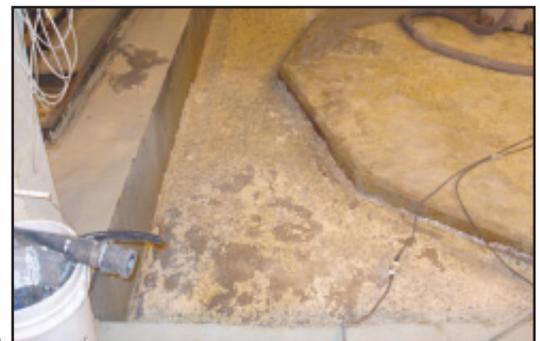
2.

Le produit utilisé antérieurement n'a guère donné de résultats. Une vaste reconstruction du béton a été nécessaire afin de permettre à la zone de confinement une évacuation jusqu'au puisard central, et d'être ensuite recouvert par un revêtement protecteur.
