## BELZONA® S'ATTELE A DES FUITES DE CANALISATIONS

Raffinerie de pétrole, Pays-Bas

Les étaux étaient utilisés pour recouvrir hermétiquement les fuites de canalisations, là où il est impossible de les retirer du service.

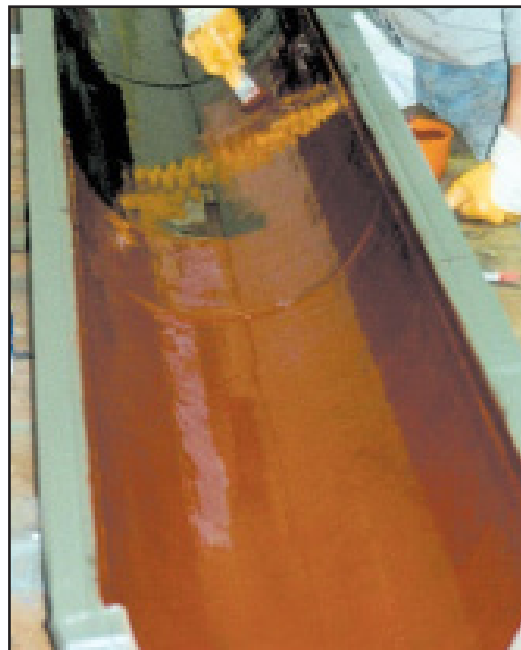
1. Revêtement des étaux avec Belzona 4341.
2. Etaux prêts à l'utilisation.

L'application a été réalisée selon la procédure Belzona TCC-5. Belzona 4301 a été utilisé pour recouvrir les cordons de soudure avant l'application.
