## BELZONA PROLONGE LA VIE D'UN BASSIN DE RETENTION

Usine agroalimentaire, France

Zone de rétention d'acide sulfurique à 98%.

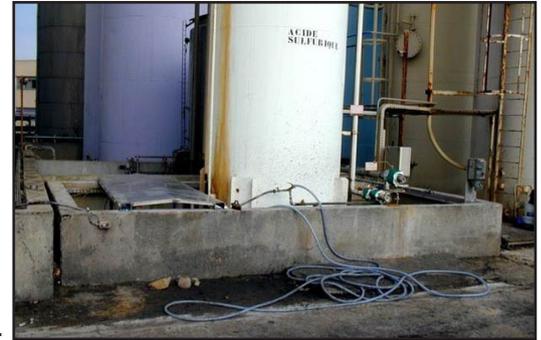
Forte attaque du béton due aux fuites et contaminations lors des opérations de dépotage. L'étanchéité n'est plus garantie et l'intégrité de l'ouvrage est menacée (supports de la capacité).

1. Vue avant travaux
2. Vue avant travaux, intégrité compromise
3. Vue après calage
4. Travaux terminés
