## BELZONA®によるフローティングホース補修

**施工対象**  
横浜ゴム社製の24インチフローティングホース

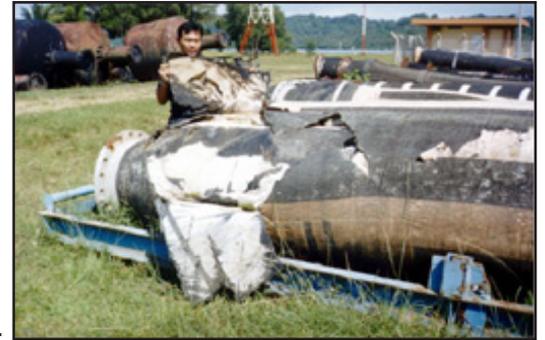
**問題と原因**  
ゴム製浮力材の深刻な損傷

**写真**  
1. はっきりと確認できる深刻な損傷  
2. Belzona® 2221の施工時の様子  
3. 施工完了時
