## BELZONA®によるフローティングホース補修

オフショア燃料輸送ホース

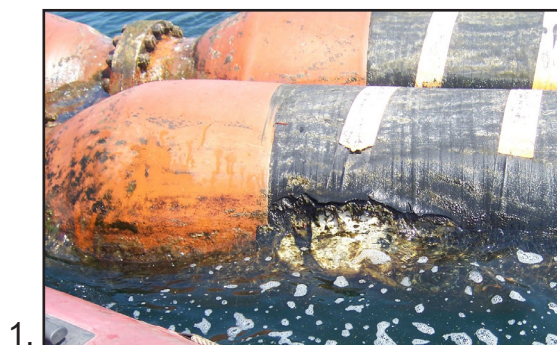
燃料の積み降ろしの際、船舶のプロペラによるホース浮力材及び絶縁材のゴム製被覆材の損傷

1. 典型的な損傷
2. 新しい絶縁材をBelzonaで接着
3. 最終的な表面補修とコーティング
4. 施工完了時
