## BELZONA®によるフローティングホースの定期補修

一点係留ブイとタンカーの間で運用されている石油輸送ホース

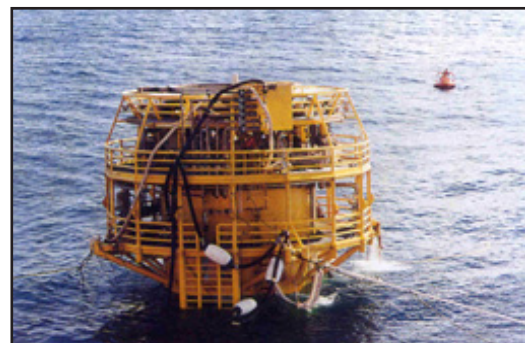
1. 典型的な一点係留ブイ
2. 損傷したホース表面の補修
3. 施工完了時

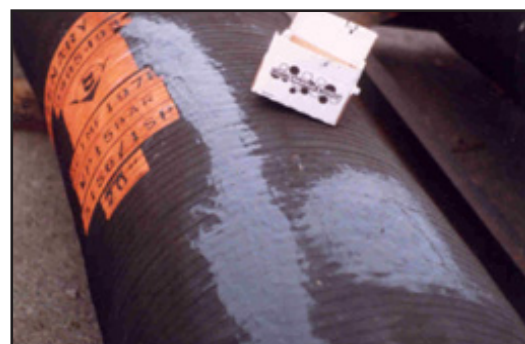
2.

フローティングホースのゴム製被覆材は常時機械的な損傷を受け続ける、そのために必要となる浮力維持のための定期メンテナンス

BelzonaノウハウシステムリーフレットSOS-12に基づいた施工が行われました。ホースの汚れを完全に取り除いた後、表面をよく目粗ししてからBelzona 2911(コンディショナー)を塗布。その後Belzona 2211を用いた損傷部分の肉盛再生補修が行われました。
