Erosion-corrosion des équipements d'écoulement et de circulation des fluides

Application - Etude de cas

Solution de Réparation et de Protection des Équipements d’Écoulement des Fluides

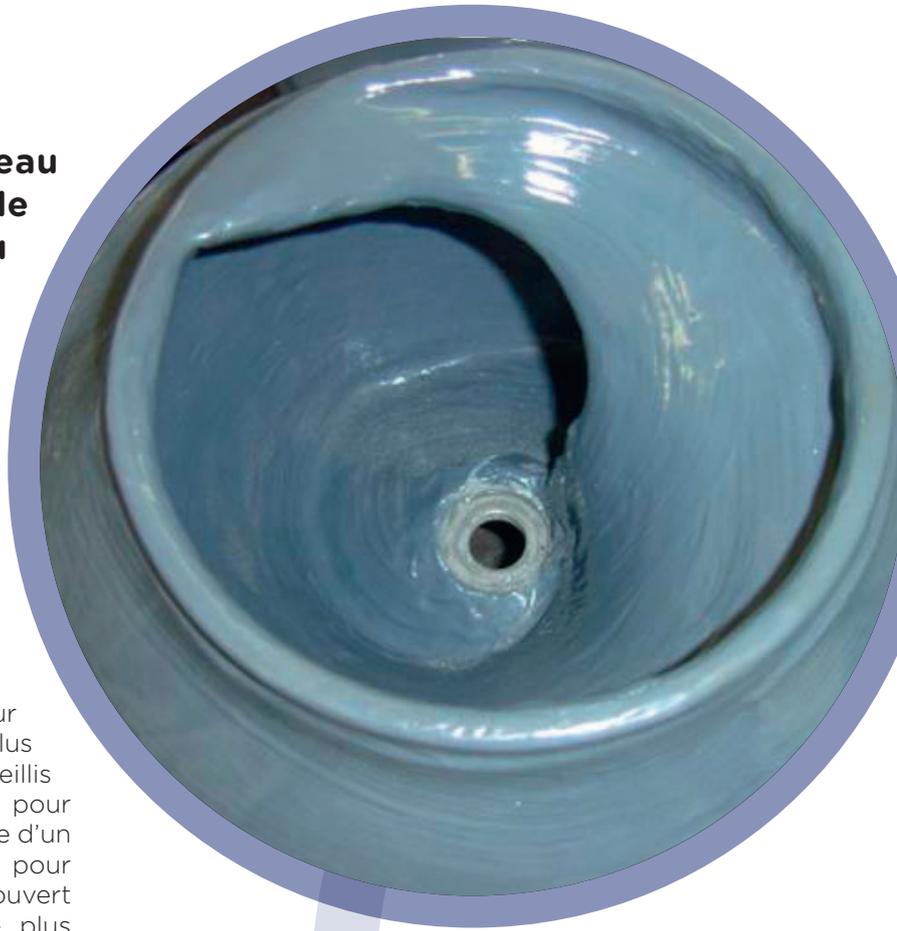
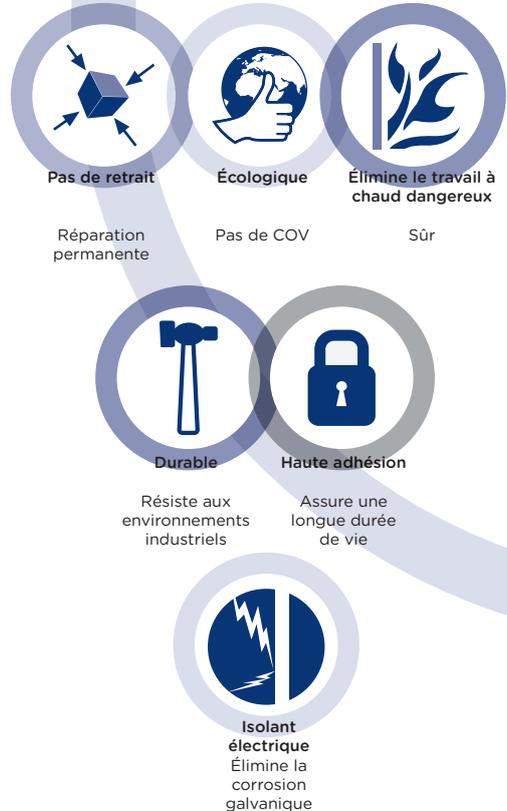
“ L’inspection d’une pompe d’eau de refroidissement a permis de détecter la cavitation avancée du rouet. L’endommagement était tellement sévère que le rouet s’était corrodé jusqu’au stade où un remplacement complet était nécessaire. ”

Belzona® a offert une solution économique pour réparer le rouet, éviter une détérioration plus avancée et réduire toute future cavitation. Un treillis en acier inoxydable a tout d’abord été utilisé pour reformer les pales. Après la reconstruction à l’aide d’un composite de réparation polymérique Belzona® pour obtenir des profils originaux, le rouet a été recouvert d’un revêtement pour assurer une résistance plus avancée à la cavitation.

Pour terminer, la solution Belzona® a permis de rétablir le fonctionnement de la pompe d’eau de refroidissement en trois jours, assurant ainsi un temps d’arrêt minimal et une interruption minimale pour l’équipe en charge des opérations. Il aurait fallu six jours pour recevoir une unité de remplacement, ce qui aurait également nécessité un travail d’usinage.
