## UN REVETEMENT CLASSIQUE D'UNE POMPE AVEC BELZONA. LE RENDEMENT AUGMENTE DE 9.5% APRES 3 ANS ET DEMI

Société nationale de distribution d'eau, Tunisie

Deux pompes centrifuges KSB de distribution d'eau fortement corrodées/érodées

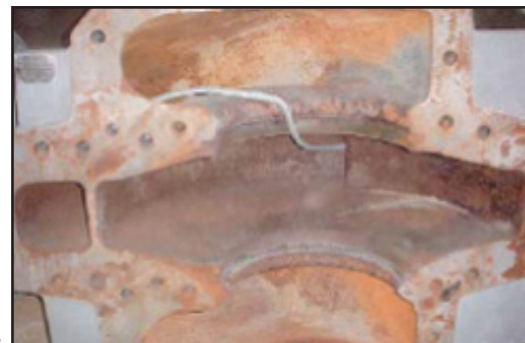
Le rendement des pompes a diminué dramatiquement par rapport à celui d'origine en raison des dégâts de corrosion et de cavitation

1. Pompe endommagée
2. Les logements de bagues d'usure restaurés à leurs côtes d'origine
3. Réparation terminée
4. Revêtement en bonne condition après 3 ans et demi en service

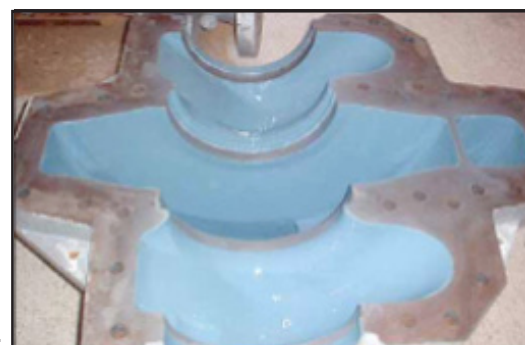
3.

Rapport du débit de la nouvelle pompe - 540L/sec (142 gal/sec). Rapport du débit de la pompe endommagée - 480L/sec (126 gal/sec). Rapport du débit de la pompe réparée - 540L/s (142gal/s). Soit une augmentation de plus de 12% par rapport à la pompe corrodée. Après 3 ans et demi, le débit de la pompe réparée est de 530L/sec (140gal/sec), soit une augmentation de plus de 9.5% par rapport à la pompe corrodée
