BELZONA® PERMET UNE PROTECTION DU ROUET DE LA POMPE CONTRE LA CAVITATION

Usine chimique, Italie

Revêtement d'un rouet

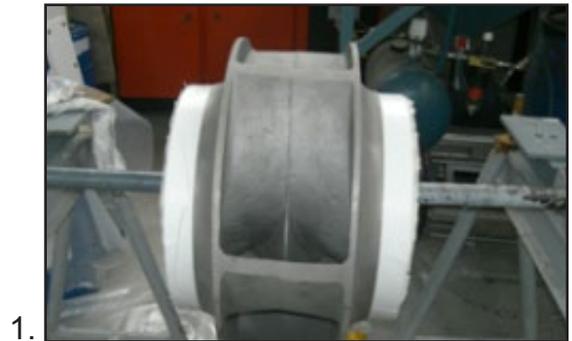
1. Surface sablée
2. Revêtu avec Belzona 1341
3. Première couche de Belzona 2141 (noir) appliqué
4. Application terminée avec une seconde couche de Belzona 2141 (verte)

L'application a été réalisée en accord avec la procédure Belzona CEP-3.
