**BELZONA® AMELIORE LE RENDEMENT D'UNE POMPE****Localisation du client**

Une société de distribution d'eau, Bulgarie

Une pompe centrifuge à double aspiration.

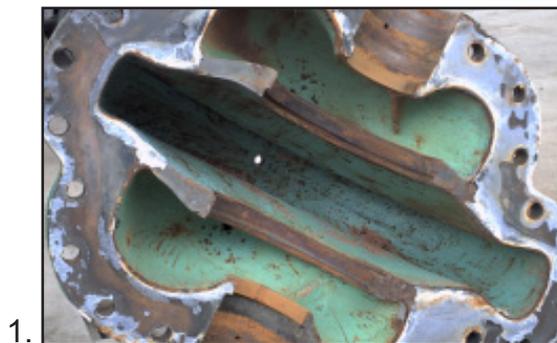
1. Surfaces avant application
2. Préparation de la volute
3. Deux couches de Belzona 1341 appliquées.
4. Vue de l'inspection après une année en service

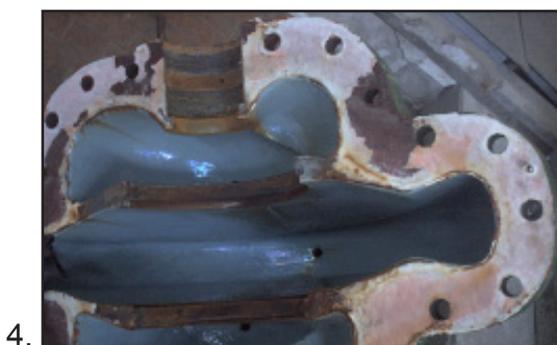
L'application du revêtement d'amélioration du rendement et autres réparations d'étanchéité des logements de bagues, ont permis de réduire la consommation d'électricité ainsi que d'obtenir un rendement en hausse de 9.9%. L'inspection après 12 mois en service montre la condition parfaite du revêtement appliqué.
