## **BELZONA® REPARE DES POMPES A EAUX USEES**

Station d'épuration, Egypte

Des pompes Sulzer à eaux usées

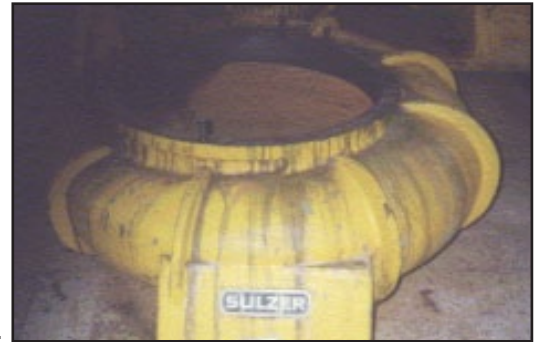
Diffuseur, corps et rouets corrodés ont entraîné un rendement faible des pompes.

1. Corps corrodés
2. Diffuseur corrodé
3. Diffuseur a été revêtu
4. Revêtement du rouet terminé

L'application a été réalisée selon la procédure Belzona CEP-3
