## REPARATION ET AMELIORATION DE L'EFFICACITE D'UNE POMPE AVEC BELZONA

Distributeur d'eau potable, Portugal

Volute d'une pompe horizontale à plan de joint

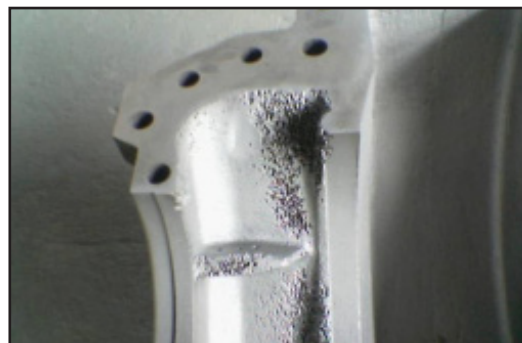
La pompe souffrait d'une corrosion significative

1. La corrosion sévère localisée
2. Application du Belzona 1111
3. La réparation terminée
