## AMELIORATION DU RENDEMENT DE LA POMPE AVEC BELZONA

Station de distribution d'eau, Egypte

Une large pompe centrifuge

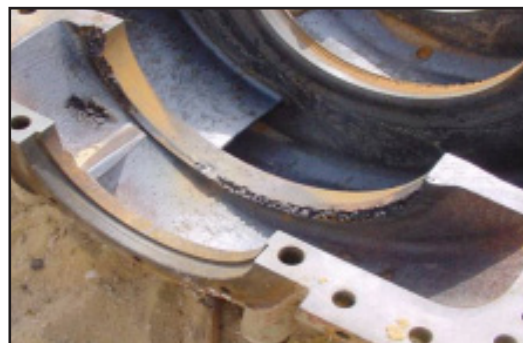
Le rendement de la pompe a diminué du fait de l'érosion sur la volute et le rouet

1. Pompe hors service
2. Vue du rouet cavité
3. Vue du rouet reconstruit et revêtu
4. Revêtement de la volute terminé

Le corps et le rouet de la pompe ont été reconstruit à leurs dimensions d'origine. Par ce fait et grâce au revêtement de la pompe et de la volute avec Belzona 1341, le rendement de la pompe est passé de 800L/sec à 1100L/sec.
