## **BELZONA® PERMET D'ÉPARGNER PLUS DE 5,000€ / AN À UNE USINE DE TRAITEMENT DES EAUX**

Des Moines Water Works, Iowa, Etats-Unis

Une pompe d'eau de 64 millions de litres/jour de débit.

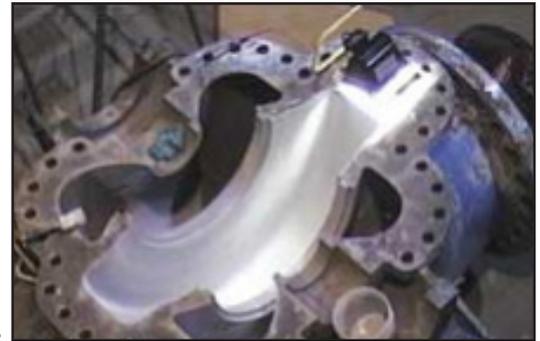
1. Surface préparée pour l'application
2. Le rouet a été également réparé / protégé avec Belzona
3. Application en cours
4. Terminé, et prêt pour l'assemblage

Réparation des dégâts d'érosion avec Belzona 1221 (Super E-Metal). Un système de deux couches de Belzona 1341 (Supermetalglide) a été ensuite appliqué. Belzona 1341 a été approuvé par NSF pour le contact avec l'eau potable. Les tests de performances ont montré une augmentation moyenne du rendement de 7,2%, ce qui permettra d'épargner plus de 5,000€ / an.
