BELZONA® REPREND LE ROTOR D'UNE POMPE A VIDE

Rotor d'une pompe à vide

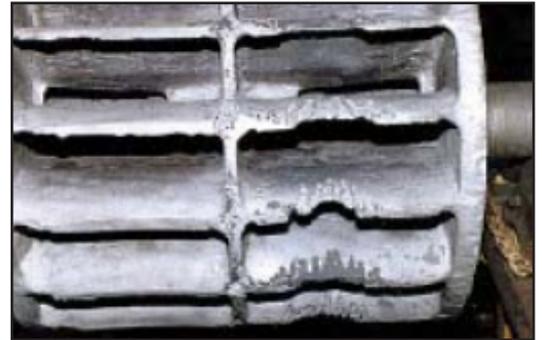
Les dégâts de cavitation étaient le problème principal sur ce rotor

1. Dégâts très prononcés sur la pompe à vide
2. Le rotor revêtu
3. Le rotor après plusieurs années de service

L'application a été réalisée selon la procédure Belzona CEP-1.

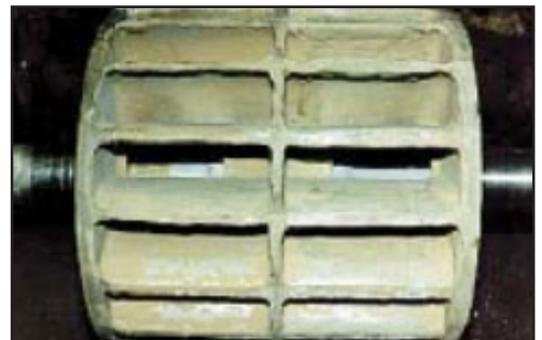
3.

Le système de réparation Belzona a démontré sa résistance à la cavitation. La réparation a duré plus de cinq ans
