## **BELZONA® PROCÈDE AU REVÊTEMENT D'UN DIFFUSEUR DE POMPE DE REFROIDISSEMENT**

Centrale électrique, Egypte

Diffuseur et cloche d'une pompe principale de refroidissement.

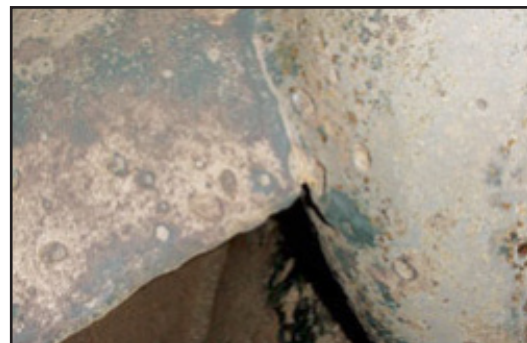
Corrosion-érosion sévère

1. Sévère érosion très visible
2. Préparation de surface par grenaillage
3. Reconstruction de l'érosion par l'utilisation du Belzona 1311
4. Revêtement en cours avec Belzona 1341
