## UNE CENTRALE ELECTRIQUE APPROUVE LA SOLUTION BELZONA

Centrale nucléaire, France

Protection du rouet du système de refroidissement

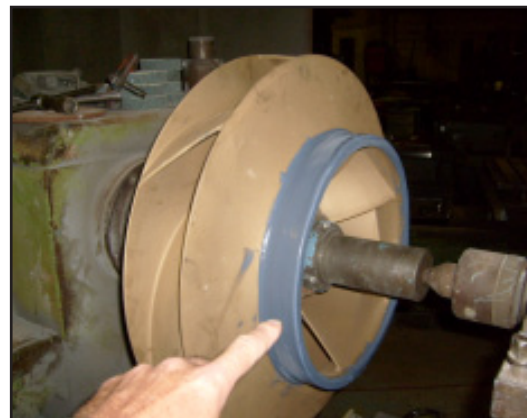
1. Début de l'application du Belzona 1321 sur les bagues d'usure
2. Application de la première couche de Belzona 1341
3. Application terminée avec les bagues d'usure rechargées à leurs côtes d'origine.

L'application a été réalisée selon la procédure Belzona TCC-3. Les surfaces du rouet ont été protégées avec Belzona 1341 et Belzona 1321 a été appliqué sur les bagues d'usure pour les recharger à leurs côtes d'origine.
