**BELZONA® REPRODUIT UNE APPLICATION SUR LE DIFFUSEUR D'UNE POMPE****Localisation du client**

Diffuseur et flasque d'une pompe

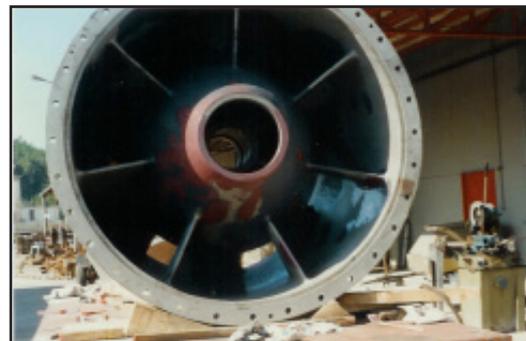
1. Belzona EC Barrier après 22 ans de service
2. Belzona 1311 a été utilisé pour revêtir des petites zones
3. Application du Belzona 1341 terminée
4. Application du Belzona 5811 sur la flasque terminée

La pompe a été protégée d'origine en 1985 avec le Belzona Erosion Corrosion Barrier (EC Barrier). En 2007, Belzona EC Barrier était toujours en bon état après la première application en 1985. Cependant, le matériel nécessitait une modernisation afin d'améliorer son rendement.
