BELZONA® RESTAURE UN CORPS DE POMPE CORRODE

Un distributeur d'eau potable, région de Lisbonne, Portugal

Une pompe centrifuge horizontale à plan de joint.

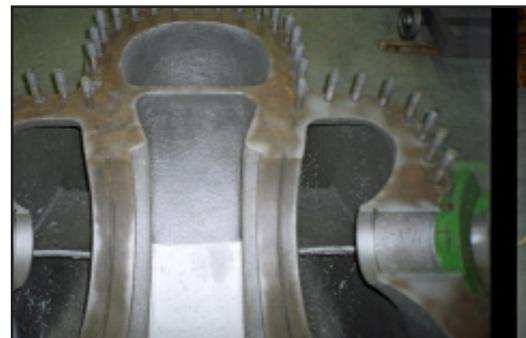
La pompe a souffert de corrosion sévère.

1. Corps de la pompe corrodée
2. Section de refoulement de la pompe corrodée
3. Application du Belzona 1341
4. Application terminée
