BELZONA PROTEGE TANQUES DE ALMACENAMIENTO DE PETRÓLEO CALIENTE

Compañía Petrolera Internacional, Chad

2003

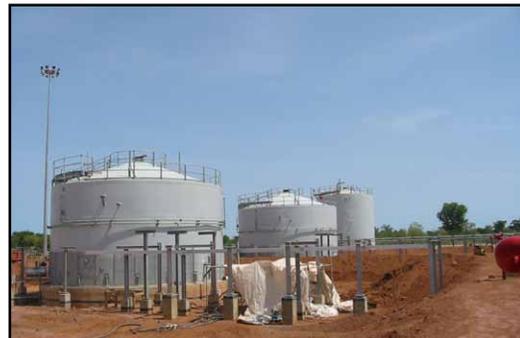
1. Vista general del complejo
2. Equipo de rociado caliente sin aire en funcionamiento
3. Aplicación de Belzona® 1521 en marcha
