## BELZONA REVISTE Y PROTEGE TANQUE DE ALMACENAMIENTO DE AGUAS PROCESADAS

Refinería, Brasil

Septiembre 2003

Revestimiento y protección de tanque de almacenamiento de aguas procesadas.

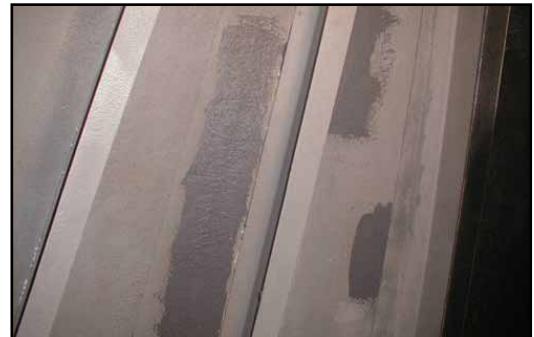
1. Porción superior cónica del tanque siendo carenado con un producto de la serie Belzona 1000
2. Aplicación del sistema de dos revestimientos Belzona® 5811 en la porción superior del tanque
3. Vista de la pared revestida con Belzona® 5811
4. Vista parcial del interior del tanque después de la aplicación
