BELZONA REPARA FUGA EN TANQUE PETROLERO

Estación de energía, Rávena, Italia

Tanque de almacenamiento de petróleo

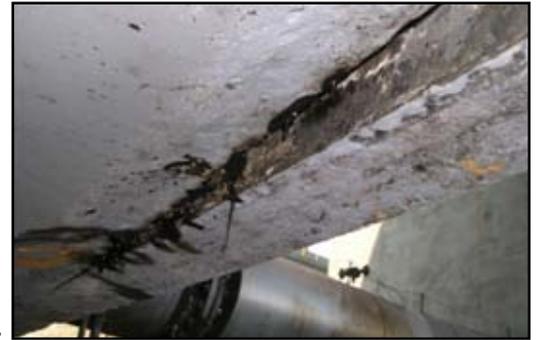
La corrosión del piso de metal ocasionó el derrame de petróleo al medio ambiente circundante. La soldadura era una opción de reparación posible.

1. Vista de la fuga antes de que el área fuera granallada
2. Aplicación de Belzona® 1831
3. Aplicación de Belzona® 1111 en la placa metálica
4. Colocación de la placa de metal con abrazaderas y gatos hidráulicos

La aplicación fue llevada a cabo de acuerdo con el folleto de Sistema Know-How Belzona TCC-1. El área debajo de la filtración fue excavada antes de colocar placas dobles y ajustarlas a su posición correcta con gatos hidráulicos.
