# Application Ciblée

## Attaque chimique du Béton

## Application - Etude de cas

### Solution de Réparation et de Protection des zones de Confinement Chimique

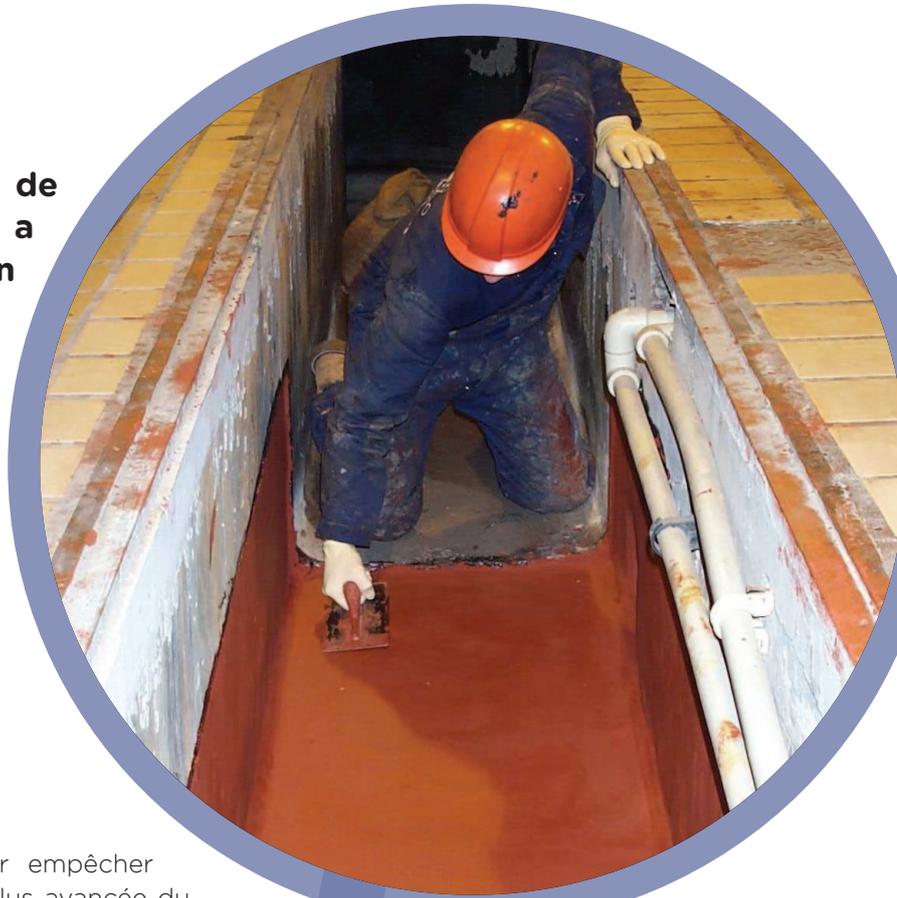
“ L’inspection d’une vanne de décharge d’une centrale nucléaire a permis de détecter la détérioration avancée du béton due à une attaque acide. Une chape de ciment appliquée précédemment avait été endommagée suite à un impact. Progressivement, l’acide a pénétré le béton, attaquant le substrat sous-jacent et laissant de grands cavités dans le caniveau. ”

Belzona® a fourni une solution rentable pour empêcher l’attaque chimique et éviter une détérioration plus avancée du caniveau qui était fréquemment exposé à l’acide sulfurique plus chaud que les températures ambiantes. Offrant une grande résistance aux impacts et aux substances chimiques, la solution Belzona assure la protection à long terme du caniveau. **Les travaux entrepris ont permis de rétablir rapidement le fonctionnement du caniveau, ce qui a assuré une interruption minimale pour l’équipe en charge de cette unité.**
