IN FOCUS :

Comparatif entre Belzona et le soudage

Édition 116

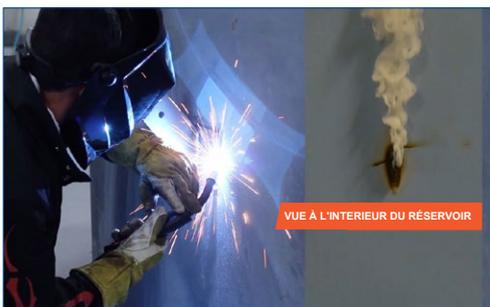
Soudage

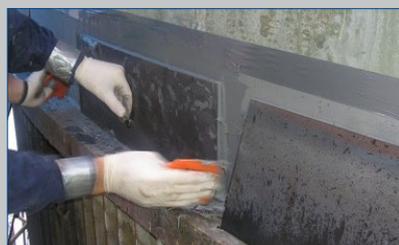
Réparation de défauts traversants la paroi

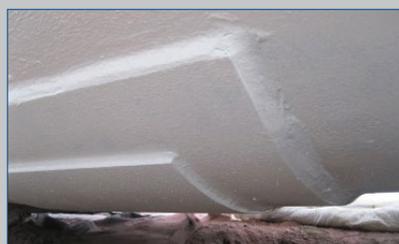
Collage de patins d'usure sur un tuyau

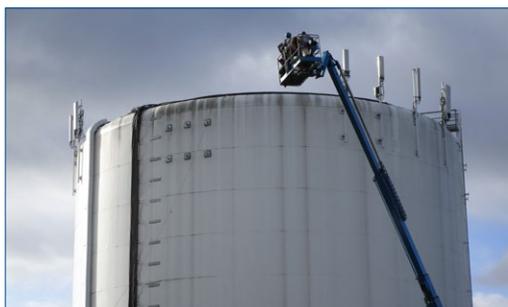
Vue du réservoir

Installation d'antennes de téléphone portable sur un château d'eau de 67 mètres de haut

Belzona 1111 (Super Metal) a été utilisé comme adhésif pour coller des supports d'antenne à la tour. Une partie des supports devaient obligatoirement

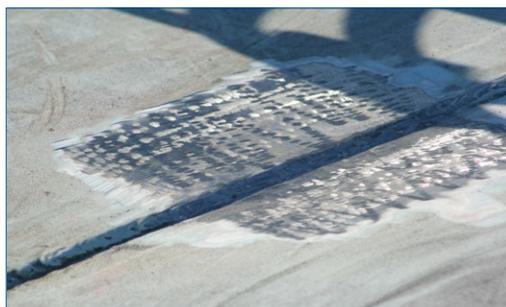
Surface prête pour l'application de Belzona

Un soin particulier a été apporté à l'élimination de la peinture existante de la surface rugueuse de la soudure sans compromettre l'intégrité de la soudure elle-même. Belzona 1111 a été choisi en raison de sa force de collage exceptionnelle, ce qui était très important compte tenu de la valeur de l'équipement installé.

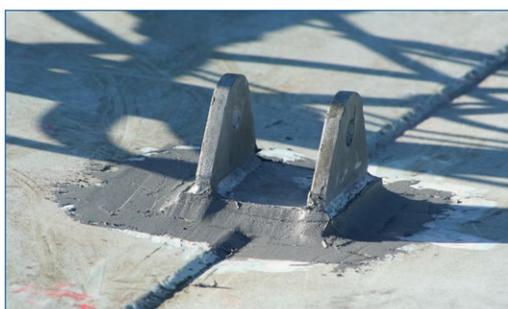
Support collé avec Belzona 1111

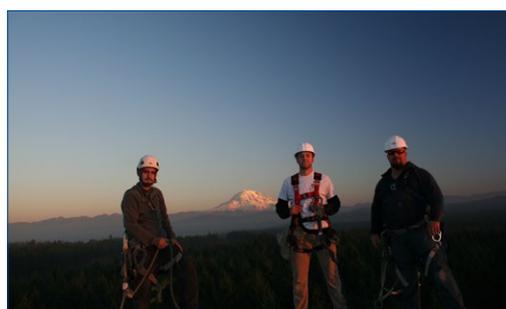
Application terminée

Cette application a été achevée en 2013 et ne nécessitera aucune maintenance au cours des décennies à venir. ■

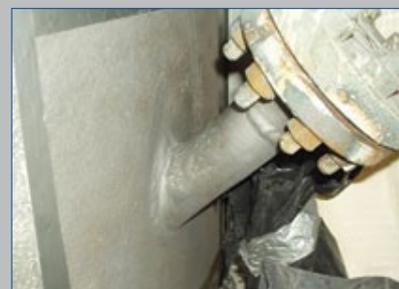
Buse corrodée

Des embouts de buse amincis ont été restaurés avec des plaques de renfort sur mesure. [Vol. XVIII, n°42](#)

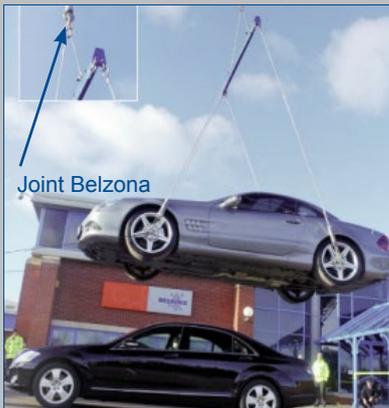
Lors d'une conférence au Centre de technologie Belzona, les propriétés adhésives de [Belzona 1251](#) ont été éprouvées en suspendant une Mercedes SL500 au-dessus d'une Mercedes S320 LCDI. Le matériau [Belzona 1251](#) activé par la chaleur a été appliqué à un joint de raccordement de seulement 75 mm de diamètre, et a été durci juste avant d'effectuer le levage. Sachant que la Mercedes SL 500 AMG pèse plus de 2,2 tonnes et qu'une quantité minimale d'adhésif a été utilisé, ceci a prouvé que [Belzona 1251](#) était capable de soulever plus de 1,8 millions de fois son propre poids ! Des tests supplémentaires réalisés par les laboratoires Belzona aux États-Unis et au Royaume-Uni ont démontré que ce produit pouvait soulever plus de 20 tonnes dans cette configuration.

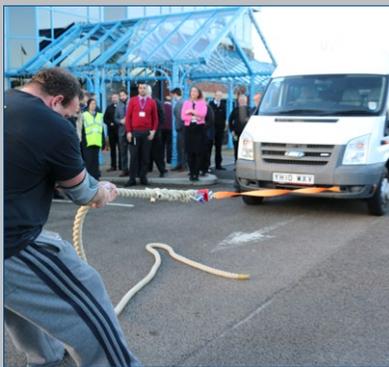
Les propriétés adhésives de [Belzona 1212](#) ont aussi été testées récemment par l'homme le plus fort d'Angleterre qui a tiré un minibus rempli de gens. La corde était reliée par une jonction collée avec [Belzona 1212](#). Le matériau a été appliqué sur une surface mouillée et huileuse.

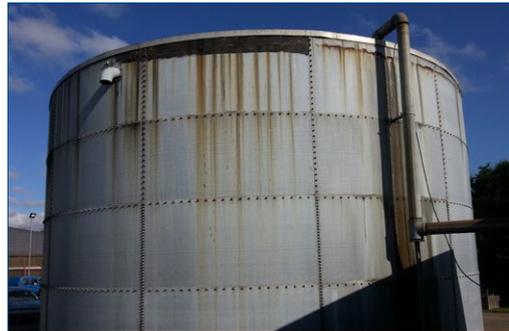
Un réservoir circulaire en acier de 6 m de diamètre par 6 m de haut alimentant en eau un système de sprinklers à incendie dans une importante usine de production de mousse était corrodé au niveau de la ligne d'eau. Au fil des années, le réservoir a subi une corrosion importante sur environ 50 % de la circonférence de la ligne d'eau, ce qui a causé des perforations avec fuites d'eau dans certaines zones.

Réservoir corrodé

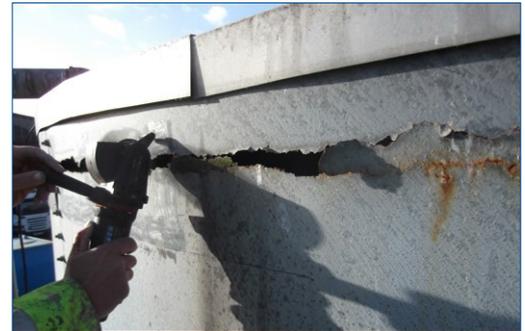
Détail des zones corrodées

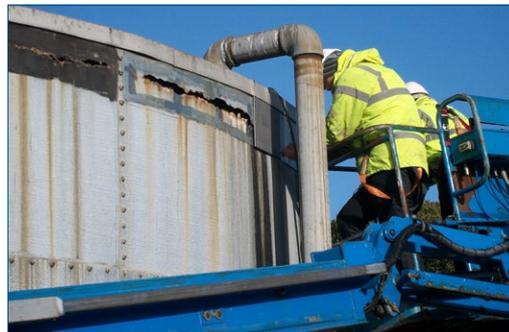
Préparation de la surface

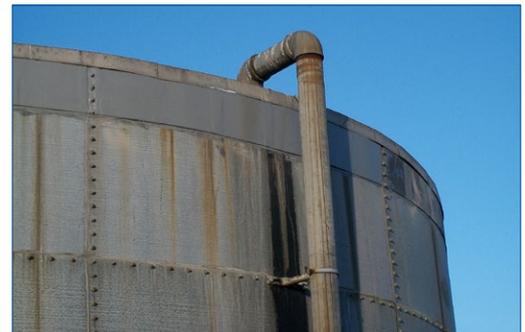
envisageable de le remplacer par un nouveau réservoir pour des raisons liées au temps et au budget. Belzona 1161 (Super UW-Metal) a été choisi pour coller des plaques de renfort de 400 mm x 300 mm afin d'étanchéifier la zone corrodée. La réparation a ensuite été recouverte avec Belzona 5831 (ST-Barrier) afin de protéger, de façon générale, le réservoir de la corrosion.

Réservoir réparé

La réparation Belzona a été réalisée sur le réservoir en service en 2013. À ce jour, l'application fonctionne correctement et a permis d'éliminer la corrosion et d'éviter que le problème ne survienne de nouveau.
