## 贝尔佐纳(Belzona®)密封排水管

英国化学品（铬）制造商

2006年7月

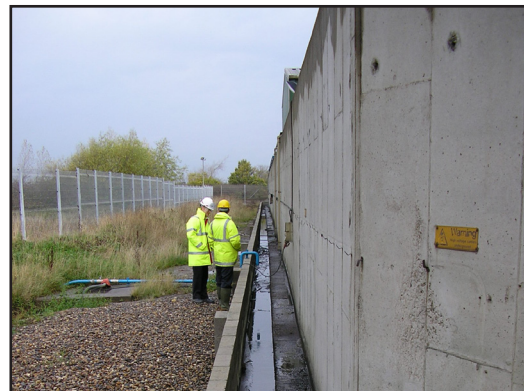
在大雨之下，污水经由混凝土基底/接口和多孔表面泄漏。

1. 开放式排水道的全视图
2. 第一层贝尔佐纳(Belzona®)5811(浸泡等级)
3. 第二层贝尔佐纳(Belzona®)5811 (浸泡等级)
4. 完成施工

该应用的程序是按照按照贝尔佐纳施工技术指导TCC-15所指示进行。水道被高压清洗以除去任何污垢和污染物，而后使之干燥。用贝尔佐纳(Belzona®) 4131 (乳浆抹面)延着基底墙进填充成型，然后再使用贝尔佐纳 (Belzona®) 5811 (浸泡等级)做两层涂层
