## 贝尔佐纳(Belzona®)保护墙堤

意大利的化学工厂

防化学侵蚀的混凝土保护

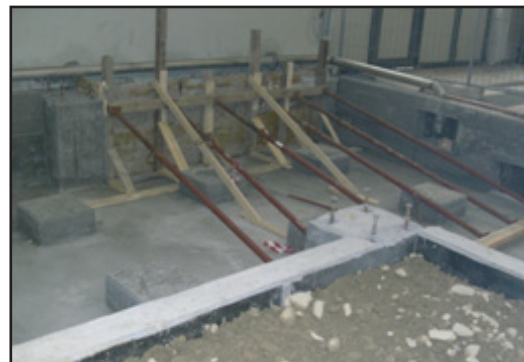
1. 化学污染区的建造
2. 贝尔佐纳(Belzona®) 4111(乳浆石英)的应用
3. 已完成的贝尔佐纳(Belzona®) 4111应用
4. 贝尔佐纳(Belzona®)4181和贝尔佐纳(Belzona®) 5811应用完成
