BELZONA® 4181 RESISTE A LA CHALEUR

Usine chimique, Etats-Unis.

Décembre 2007

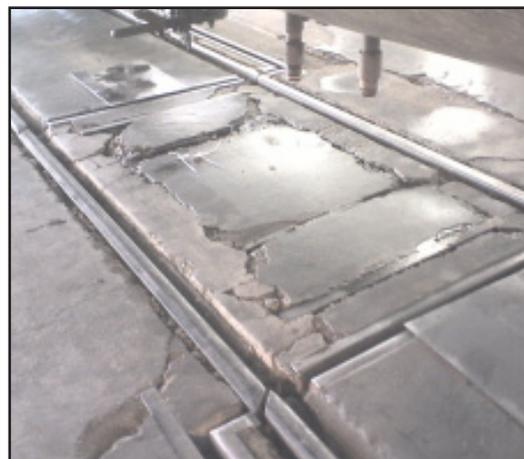
1. Vue d'ensemble du wagon à la gare de déchargement ferroviaire.
2. Béton érodé dans le regard.
3. Belzona 4181 appliqué à la truelle sur la surface en béton.

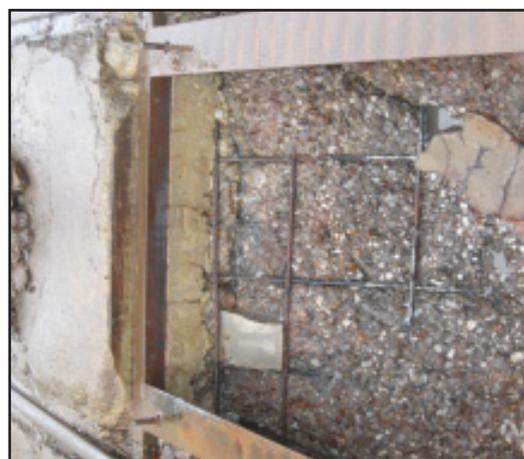
Le béton s'est érodé en raison de la vapeur et des nettoyages aux produits chimiques.

L'ancien mortier n'a résisté ni à la vapeur, ni à l'eau chaude. Le produit Belzona 4181 a fourni une résistance exceptionnelle aux produits chimiques et à la chaleur.
