# Product Data

## 浸漬条件下の表面保護 ライニング剤

## Belzona® 5811

イマージョングレード

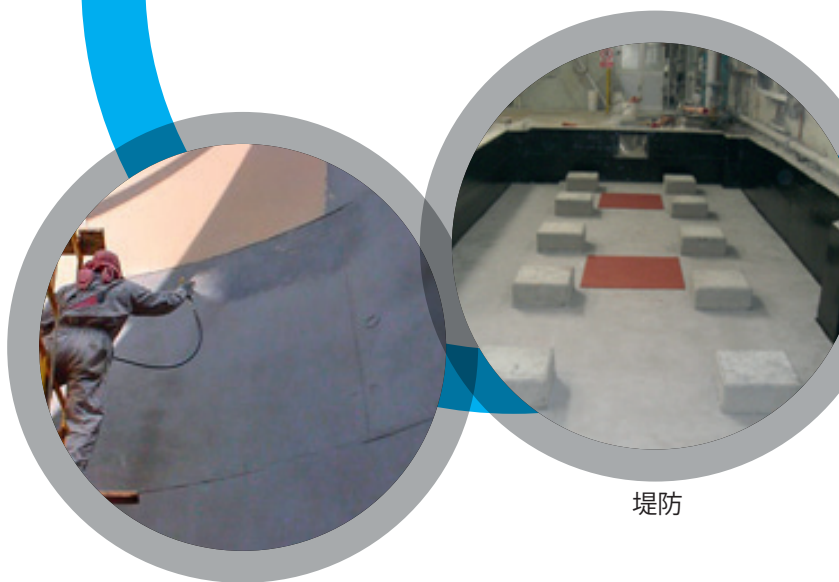
タンク

堤防

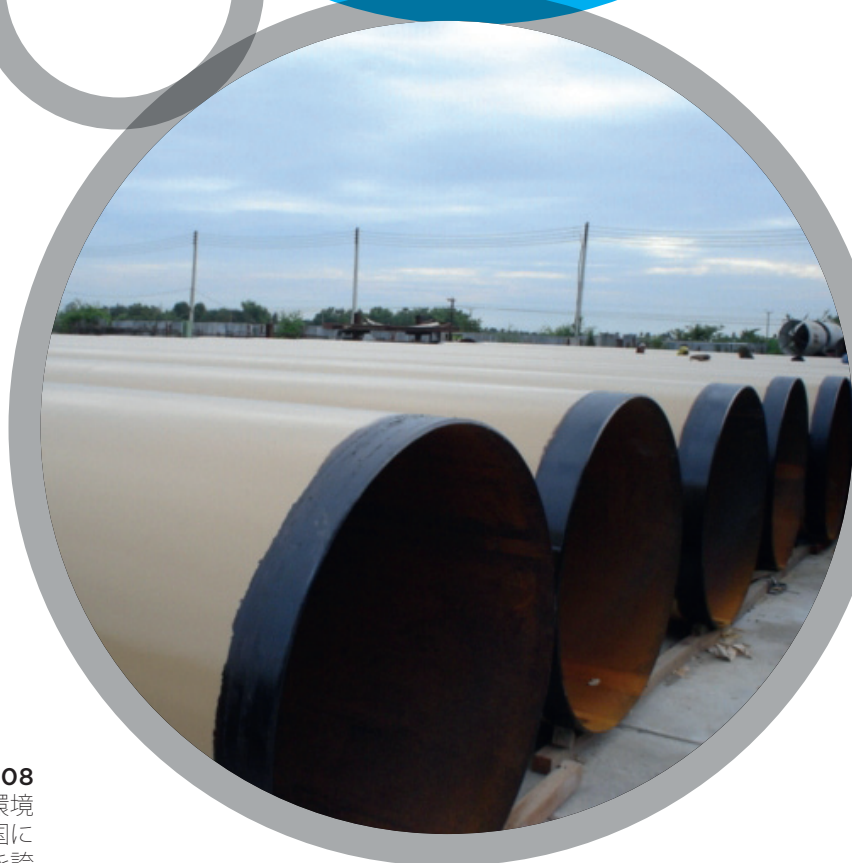
配管
