## 多用途弹性修复复合物

### Belzona® 2200

MP 高分子橡胶系统

2211和2221

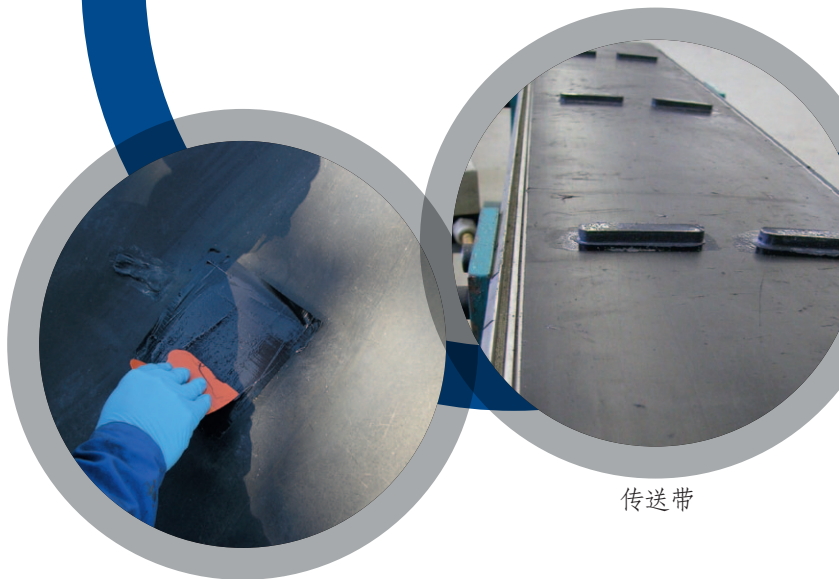
传送带

堤岸工程内衬

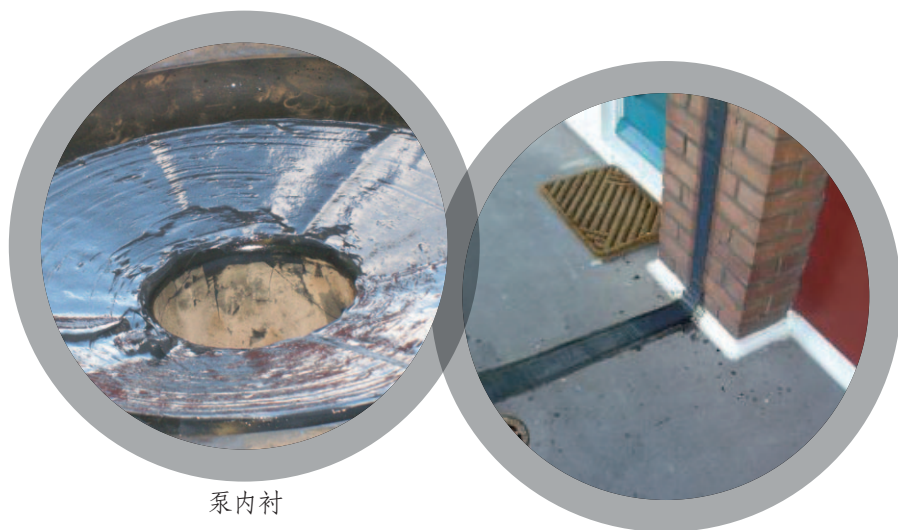
泵内衬

伸缩缝

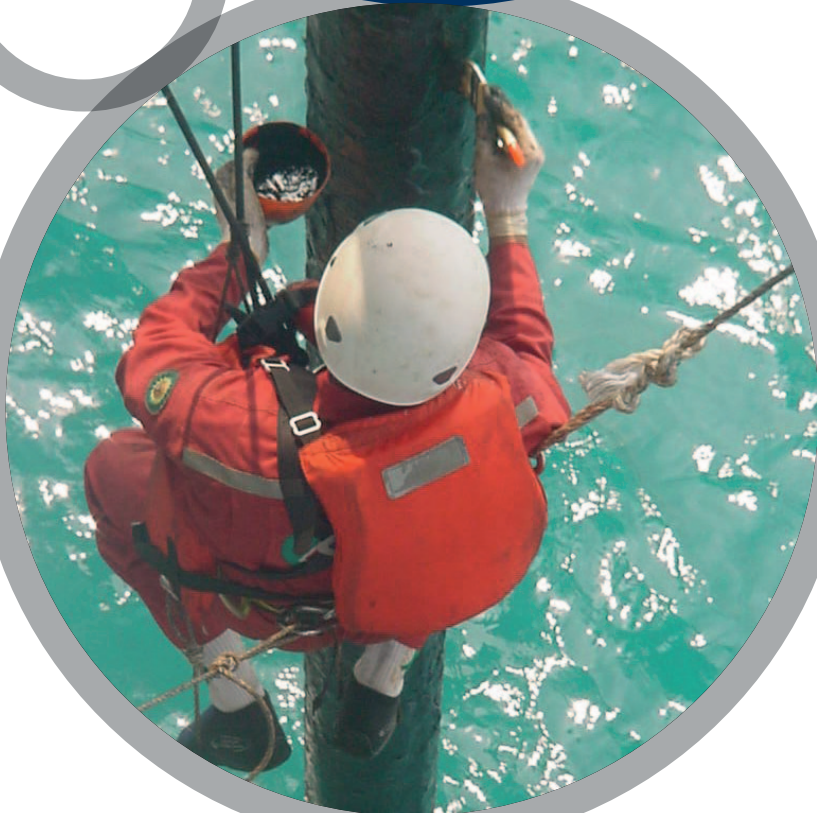
立管修复
